COMUNE DI TREQUANDA (SI)

PIANO OPERATIVO

Schede VINCOLI

BENI CULTURALI E BENI PAESAGGISTICI

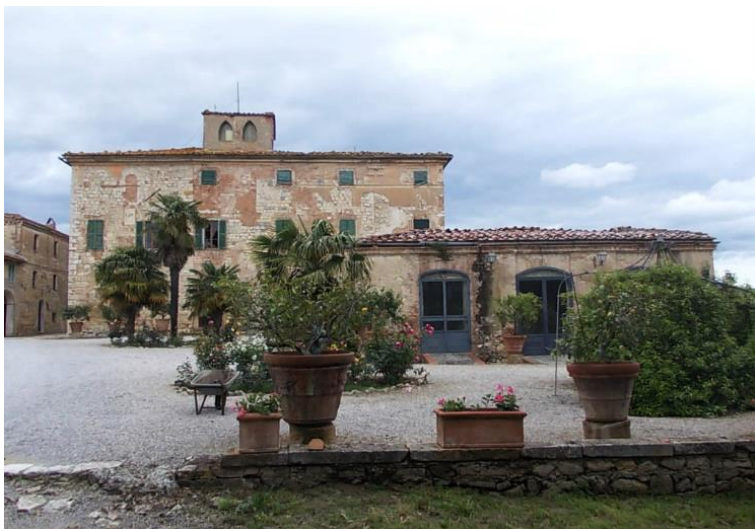
1 – Prospetto della Villa sulla corte

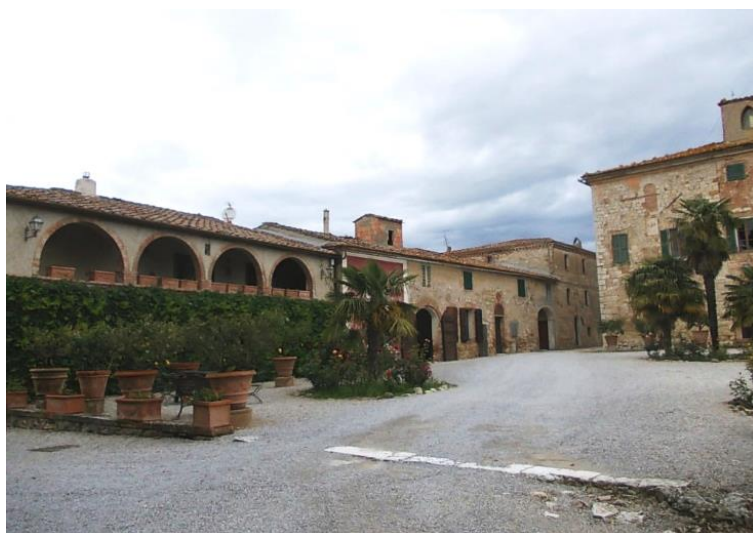
2 – Edificio laterale della corte

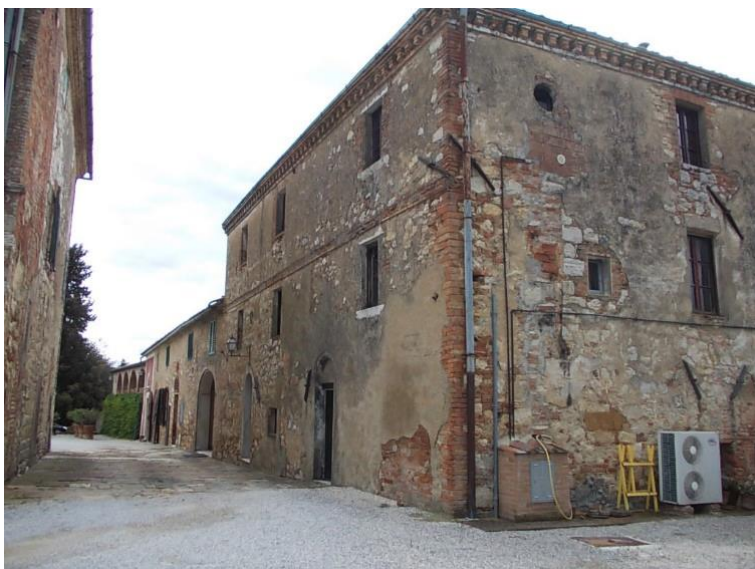
3 - Edificio laterale della corte
Parte terminale

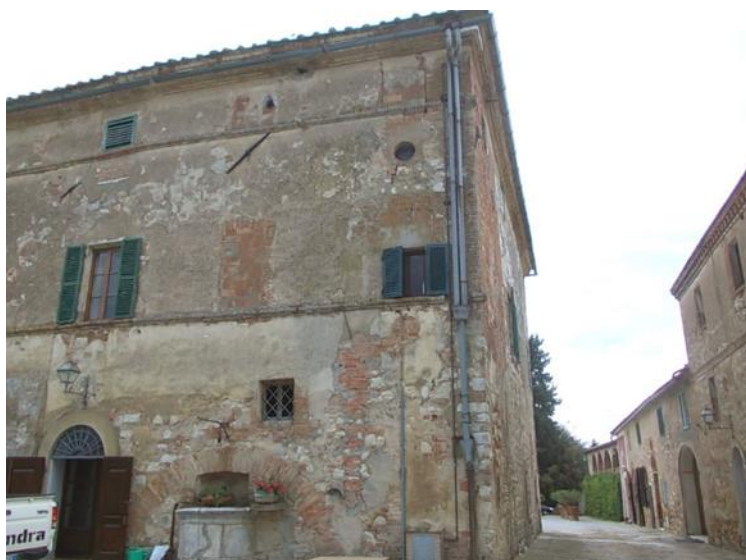
4 – Retro della Villa

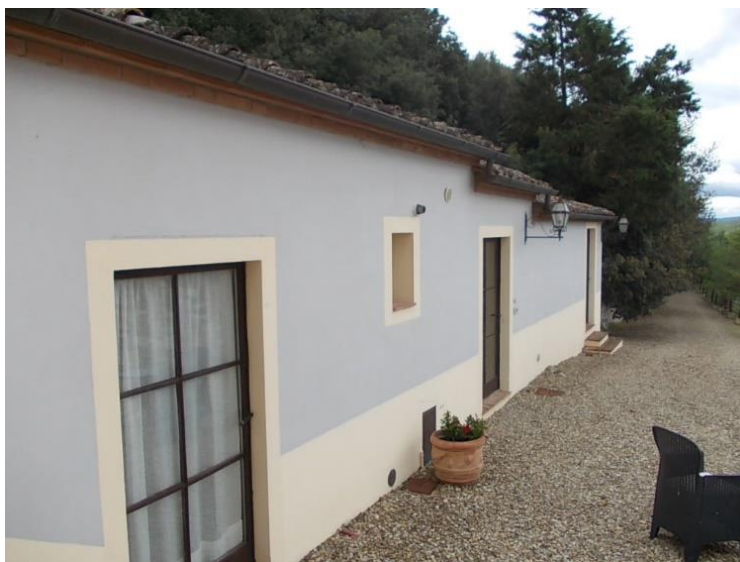
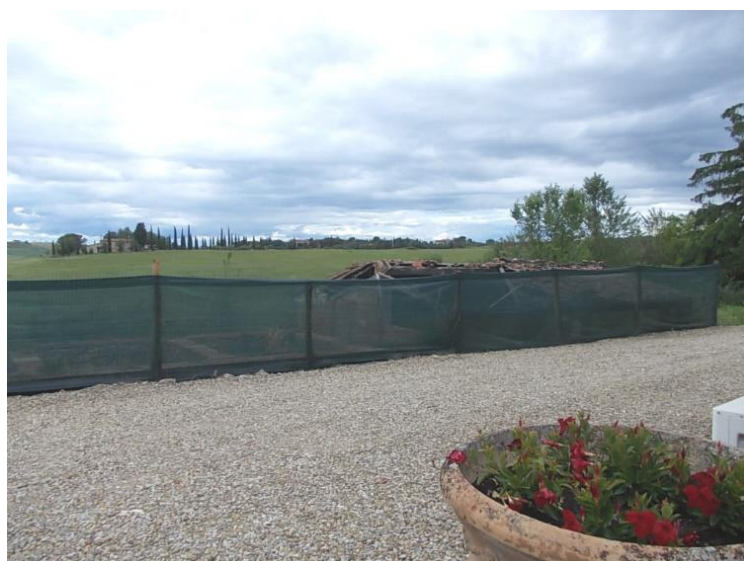
5 - Annesso

6 – Ruderì sul retro dell'edificio

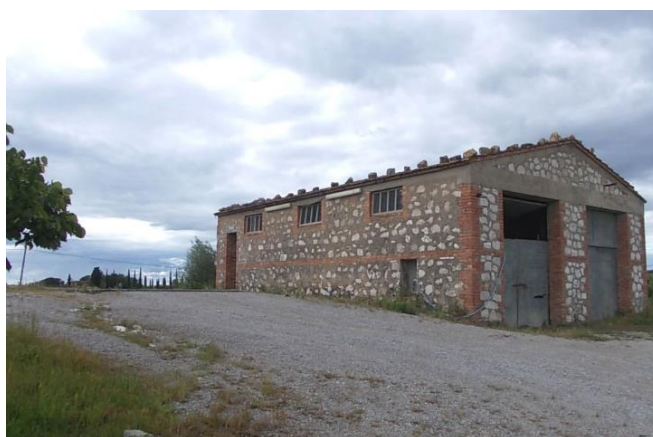
9 – Rudere della Chiesa di S. Antonio Abate

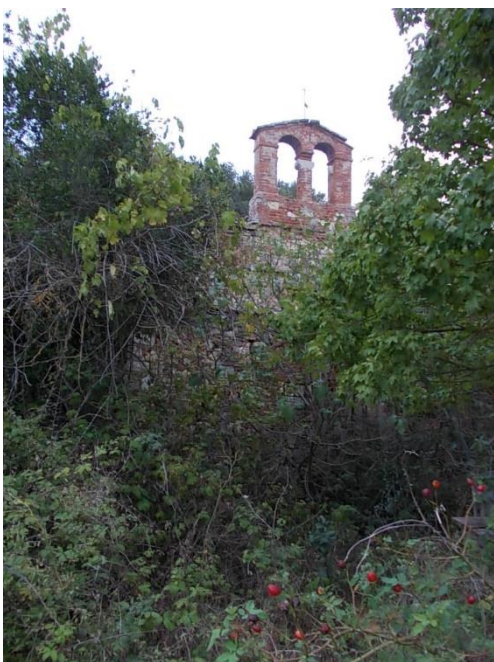
10 – Ruedi della Canonica di S. Antonio Abate

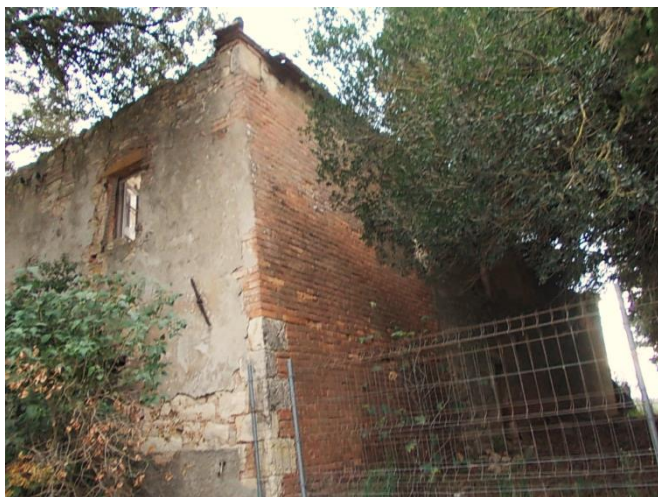
11 – Ruederi della Canonica di S. Antonio Abate

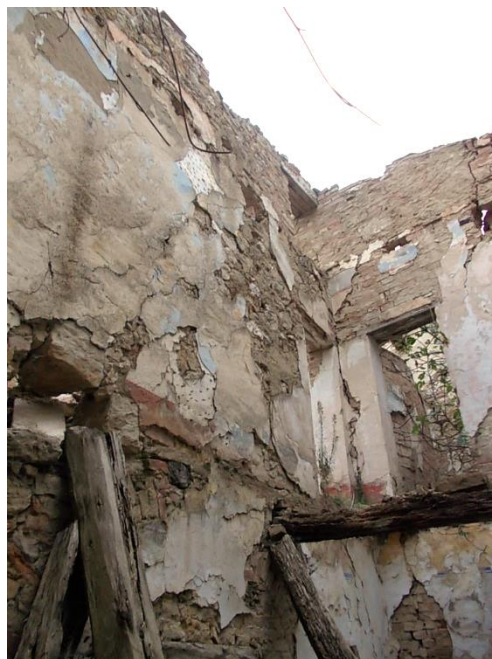
12 – Interno della Canonica di S. Antonio Abate

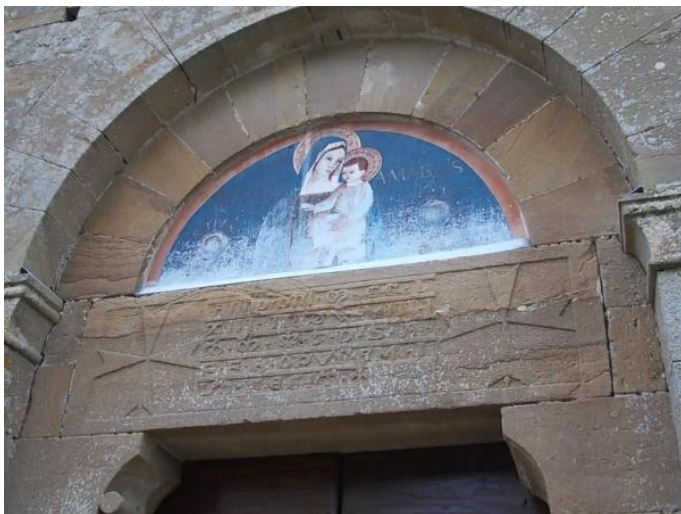
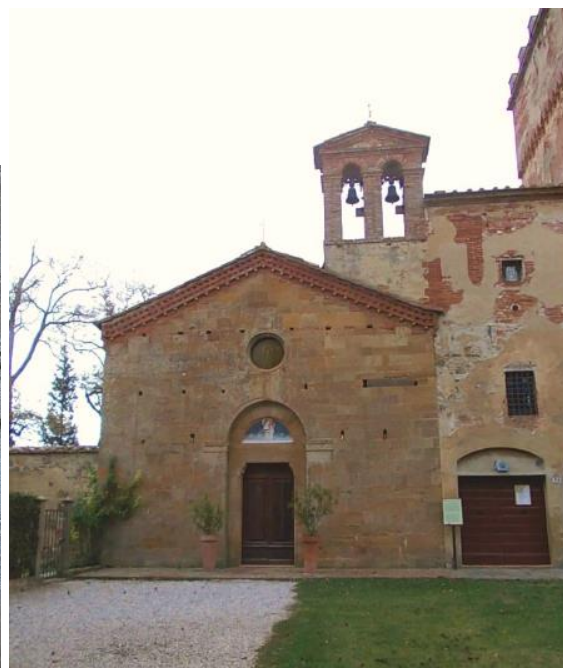
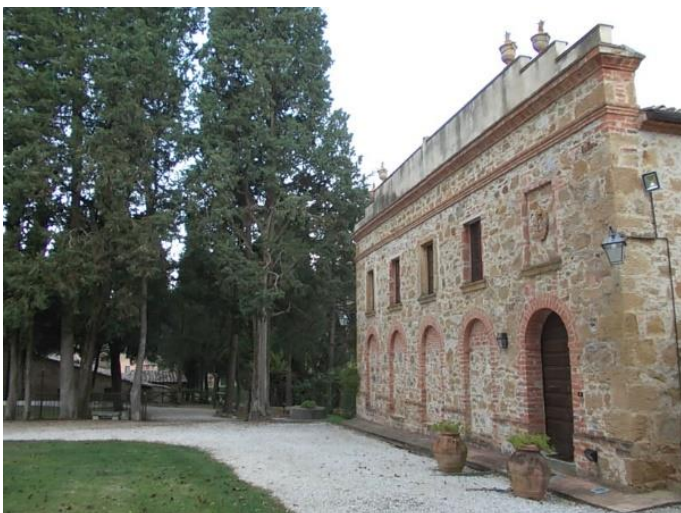
2. La Cappella di S. Maria a Sicille

3. Lunetta sul portale

4. Edificio frontale sulla Piazza

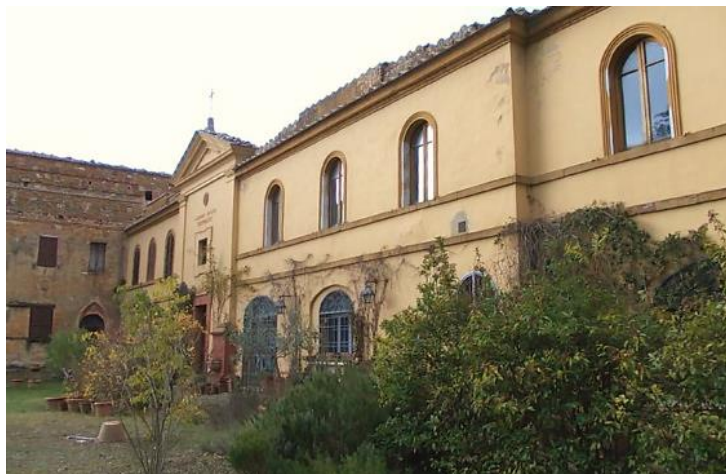
2. Fronte principale e cappella

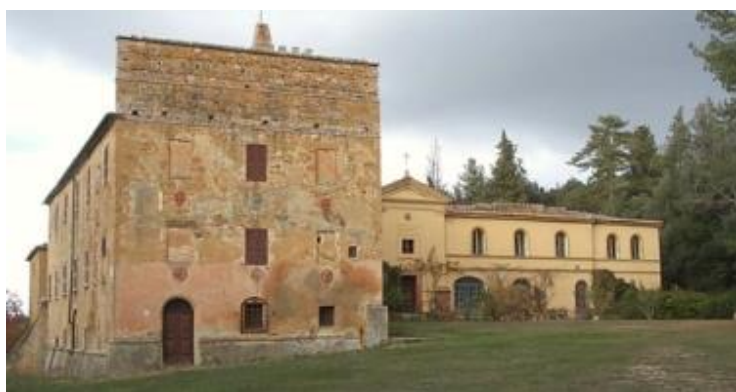
3. Prospetti ala sud di Piazza Maria Savina

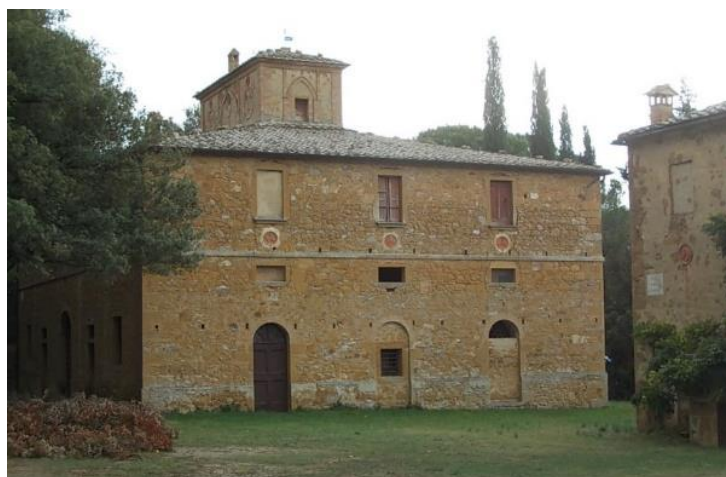
4. Edificio sud

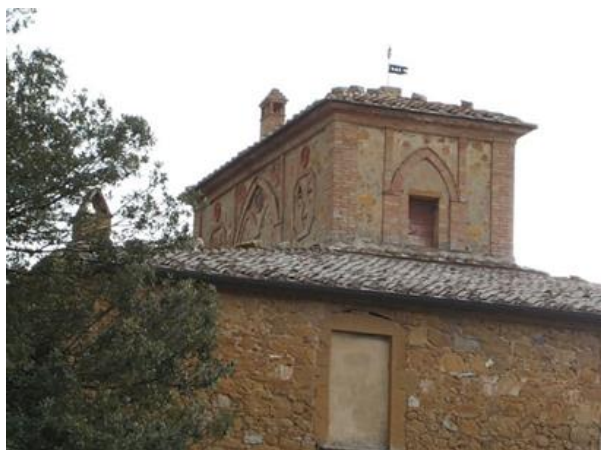
5. Particolare della torretta

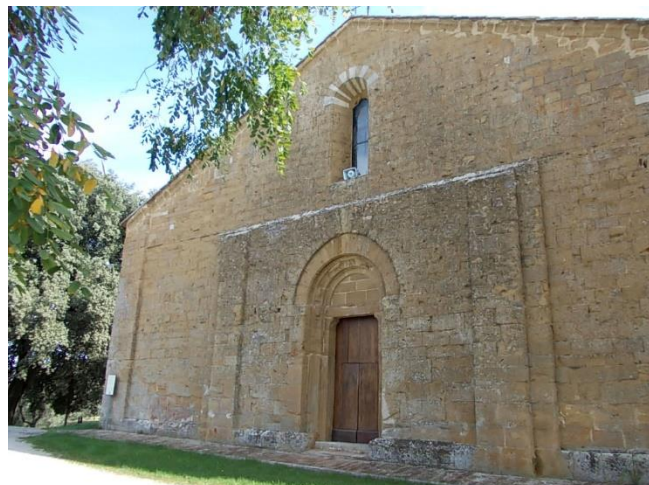
2. Prospetto principale

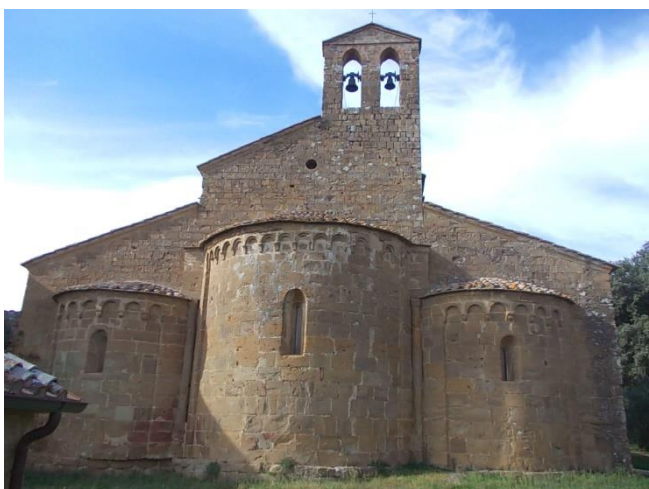
4. Prospetto posteriore

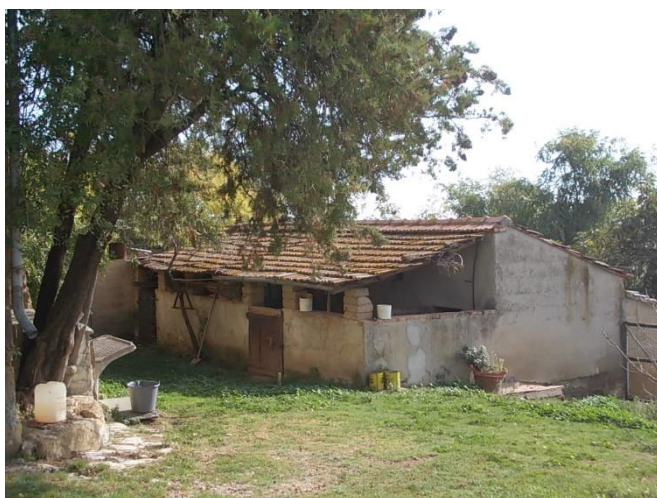
12. Annesso ex porcilaia

Previa redazione di PAPMAA, per gli annessi che rappresentano motivo di degrado, sono previsti interventi di demolizione con trasferimento volumetrie per fini agricoli in posizione ritenuta idonea di concerto con l'Amm.ne Comunale, tenuto conto degli aspetti di tutela paesaggistica del bene storico-architettonico.

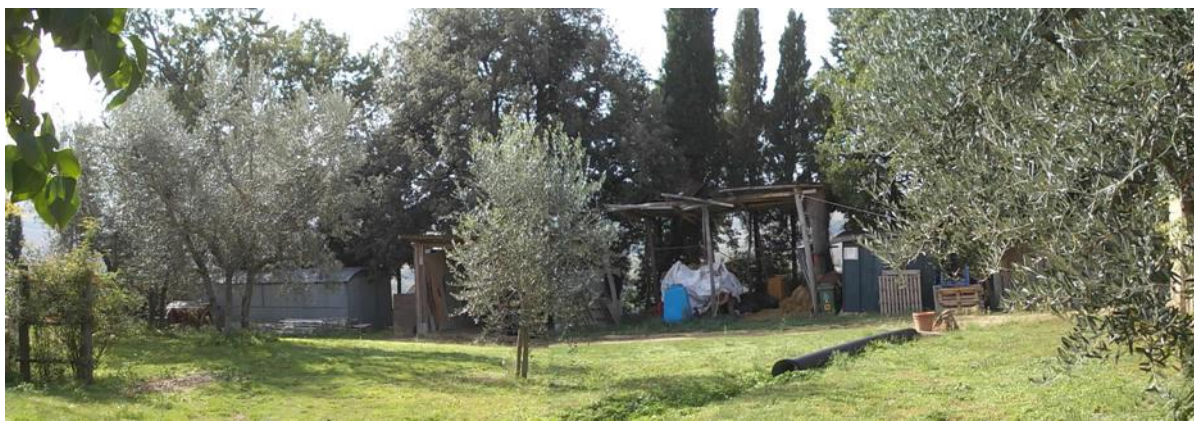
13. Baracche e tettoie sul fondo del piazzale sottostante la Pieve

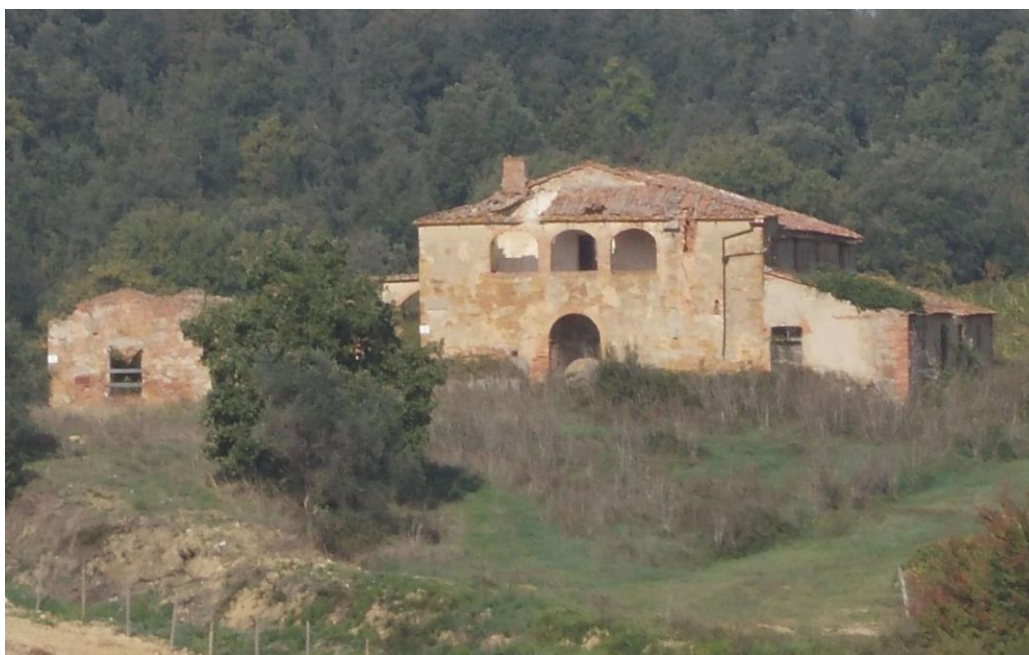
3. Veduta frontale del fabbricato

Sono evidenti i crolli di diversi tratti delle coperture, in particolare quello in corrispondenza del loggiato.

- Il rinnovo degli elementi costitutivi, solo in quanto degradati, con tecniche e tecnologie tradizionali.
- L'inserimento degli elementi accessori e degli impianti richiesti dalle esigenze d'uso compatibili, purché se ne dimostri l'inserimento non conflittuale con la struttura fisico-materica dell'organismo.

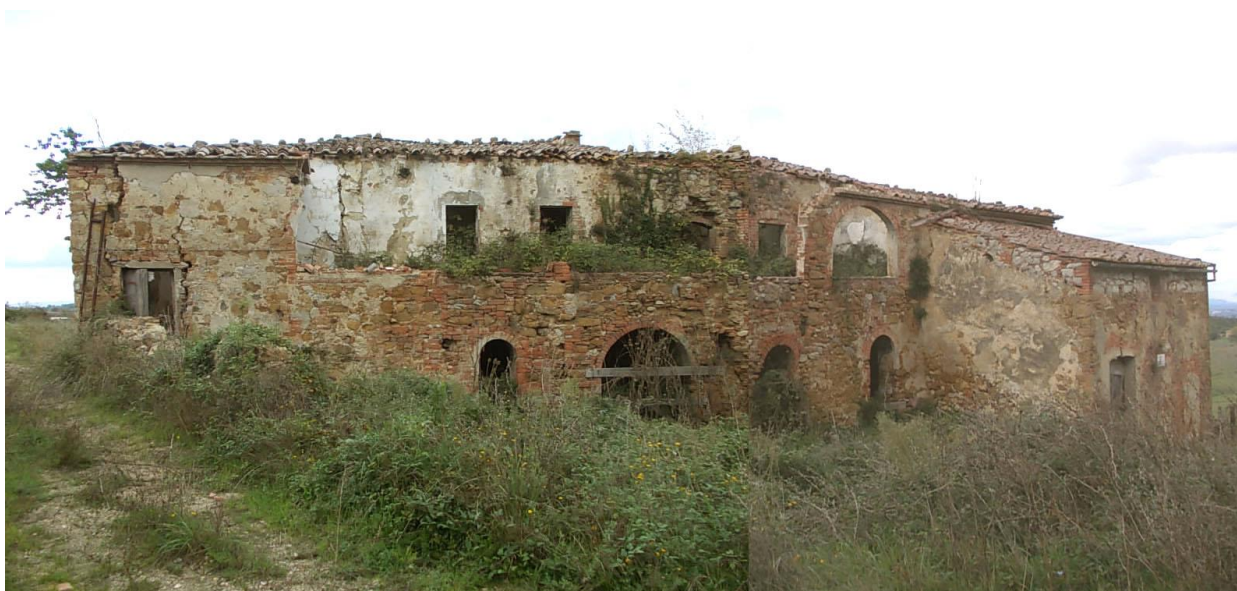
2. Foto del prospetto principale, dalla quale emerge la gravità delle condizioni statiche dell'edificio
La loggia a cinque campate originariamente presente al primo piano è completamente crollata

- Conservazione delle parti ancora recuperabili e ripristino dei caratteri architettonici, edilizi, distributivi e tecno-morfologici propri dell'edificio storico, in linea con le risultanze delle indagini effettuate;
- Rinnovo degli elementi degradati con tecniche e materiali tradizionali, omogenei dal punto di vista materico con le opere e con le parti di fabbrica da conservare;
- Inserimento di elementi accessori e di impianti richiesti dalle esigenze d'uso, dimostrando l'inserimento non conflittuale con la struttura fisico-materica dell'organismo edilizio;
- Conservazione di tutti gli elementi di organizzazione degli spazi aperti e delle alberature esistenti.

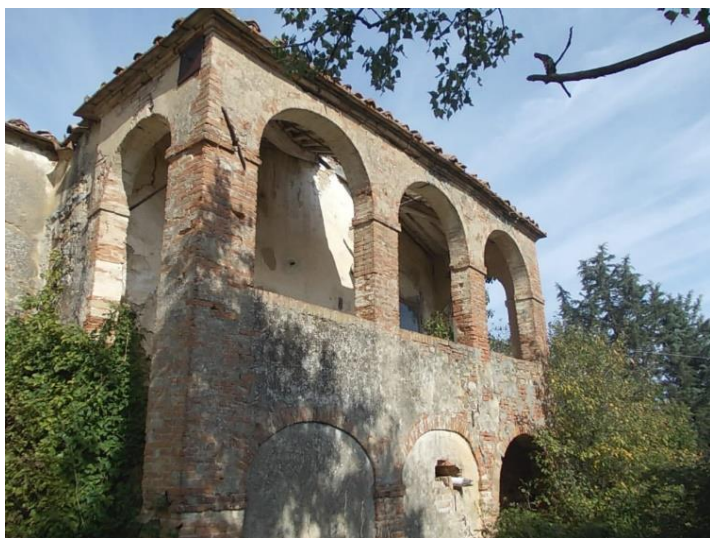
2. Loggia

3. Scala esterna e loggia
(Si evidenzia il crollo della copertura)

- Conservazione delle parti ancora recuperabili e ripristino dei caratteri architettonici, edilizi, distributivi e tecno-morfologici propri dell'edificio storico, in linea con le risultanze delle indagini effettuate;
- Rinnovo degli elementi degradati con tecniche e materiali tradizionali, omogenei dal punto di vista materico con le opere e con le parti di fabbrica da conservare;
- Inserimento di elementi accessori e di impianti richiesti dalle esigenze d'uso, dimostrando l'inserimento non conflittuale con la struttura fisico-materica dell'organismo edilizio;
- Conservazione di tutti gli elementi di organizzazione degli spazi aperti.

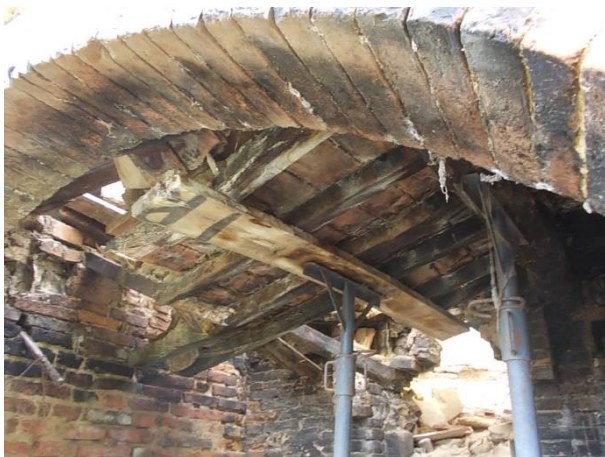
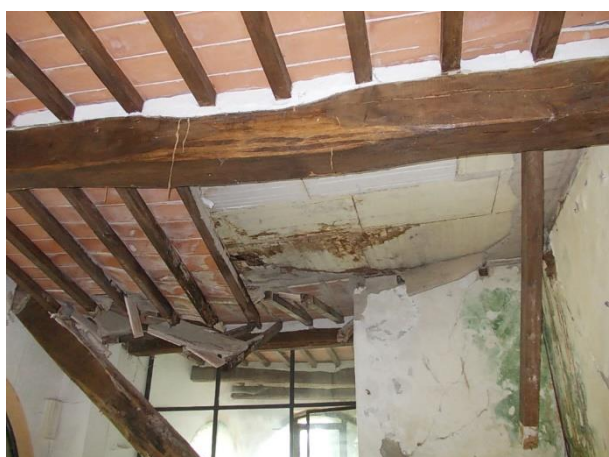
- 6-7. Cedimenti dei solai interni

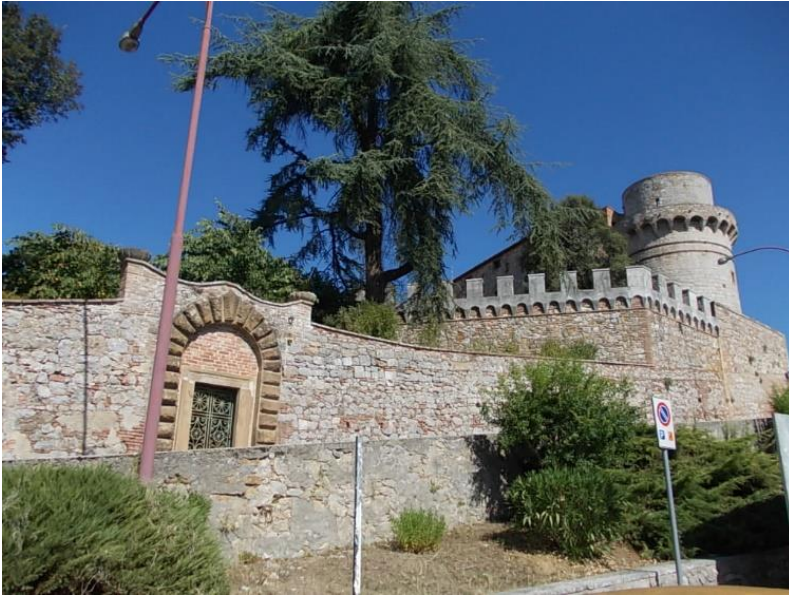
12.1 a – Veduta del Castello da Via Cacciaconti

Nel tempo il Castello è stato in parte modificato, ma sono rimaste le mura merlate ed il torrione cilindrico in pietra calcarea. Il prospetto è caratterizzato dalle imponenti mura in pietra che fiancheggiano tutta la Via Cacciaconti delimitando anche il giardino.

Nella parte alta di Via Cacciaconti, salendo verso il centro storico, il muraglione scende formando un massiccio piede a scarpa nella parte inferiore, sovrastata da due livelli costruiti in laterizio nella parte superiore, con poche forature esterne.

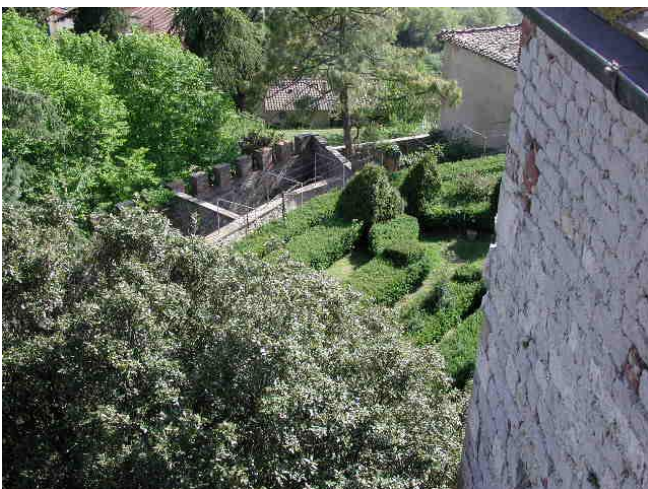
12.1 c - Giardino del Castello visto dalla torre

Sul retro, il giardino si sviluppa su tre livelli.

In posizione attigua alla costruzione si trova il giardino all'italiana e, più in basso, uno spazio con una grande cisterna centrale.

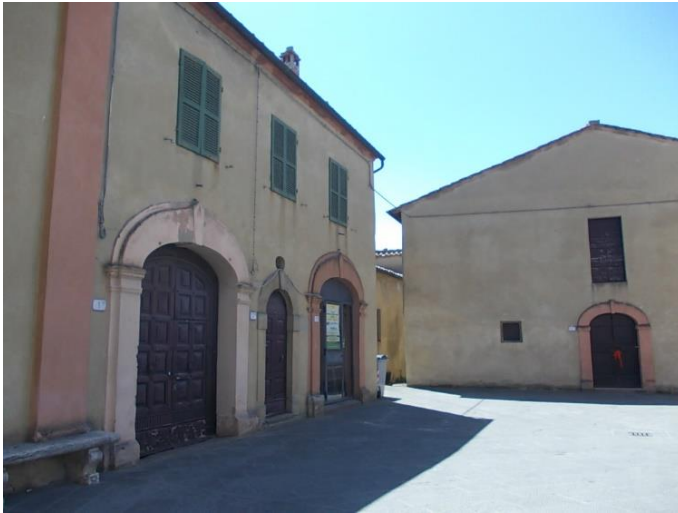
12.2 - Prospetto sullo sfondo di Piazza Garibaldi verso Via 28 Ottobre

Il fabbricato, sullo sfondo della foto, è un ex granaio oggi usato saltuariamente; ha copertura a capanna, prospetto liscio intonacato di colore chiaro, con un portale di ingresso centrale con ghiera di mattoni ad arco ribassato. Il portale è fiancheggiato da due piccole aperture laterali e sormontato da una finestra centrale.

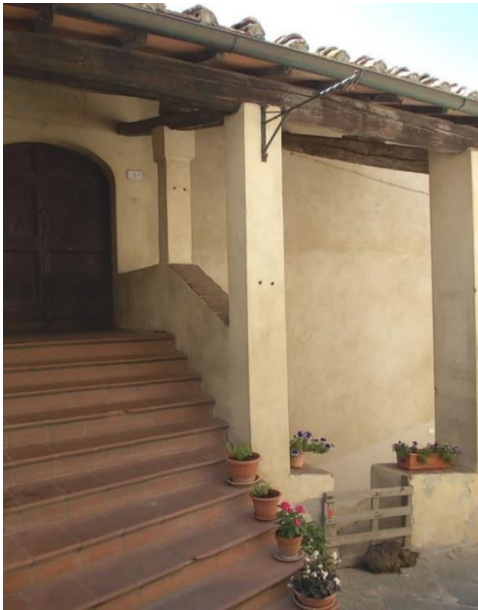
12.3 a – Prospetto frontale su Via 28 Ottobre

La parte del fabbricato è composto da uno/due piani fuori terra. L'accesso avviene tramite una scala sotto ad un loggiato in cotto, coperta da pensilina con travi poggianti su pilastri in muratura. Scendendo lungo la strada si accede al piano seminterrato. L'intero prospetto è intonacato di colore chiaro. Il fabbricato è stato a lungo adibito a ristorante con enoteca al piano seminterrato.

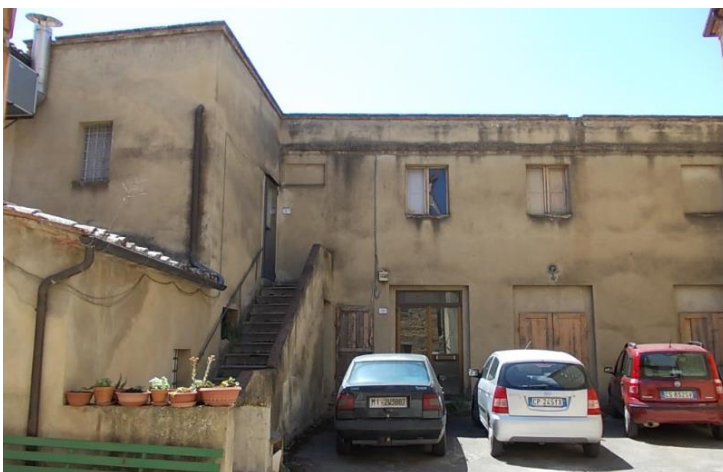
12.4 - Slargo su Via 28 Ottobre

Il fabbricato è su uno-due piani, con intonaco cementizio ospitava il teatro. Al piano terra si trovano due fondi non utilizzati con grandi aperture sullo slargo. Lateralmente, una scala esterna con balaustra in muratura dà accesso al primo piano del fabbricato, con copertura piana.

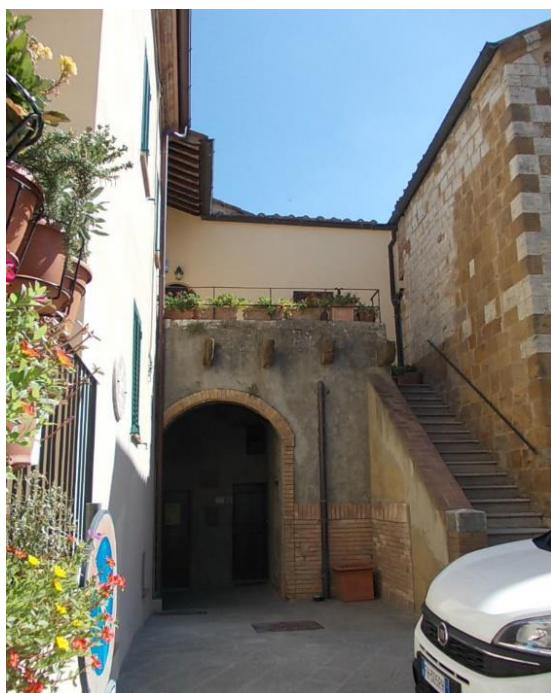
2.2 a – Prospetto della Canonica

USO ATTUALE	STATO DI CONSERVAZIONE	CLASSE DI VALORE
Unità 1	Edificio per il culto - Chiesa	Buono	I
Unità 2	Canonica – Abitazioni – Distretto ASL	Mediocre, con degrado per distacco degli intonaci sul prospetto nord verso i giardini pubblici, con tracce di umidità per risalita capillare e con mufte di percolazione.	I

UNITA' EDILIZIA (2.2)
DESTINAZIONI D'USO COMPATIBILI
Residenziale, servizi della residenza, turistico-ricettiva, direzionale e di servizio, commerciale, artigianato
TIPI DI INTERVENTO
Manutenzione ordinaria, manutenzione straordinaria, restauro e risanamento conservativo
Interventi edilizi R1 (Art. 9.1 delle NTA)
MODALITA' ATTUATIVE
Intervento edilizio diretto
PRESCRIZIONI PROGETTUALI
Gli interventi dovranno prevedere il mantenimento di tutte le caratteristiche architettoniche, decorative e tecnico-morfologiche originarie con l'uso di materiali, finiture e colori coerenti con i caratteri dell'edificio.

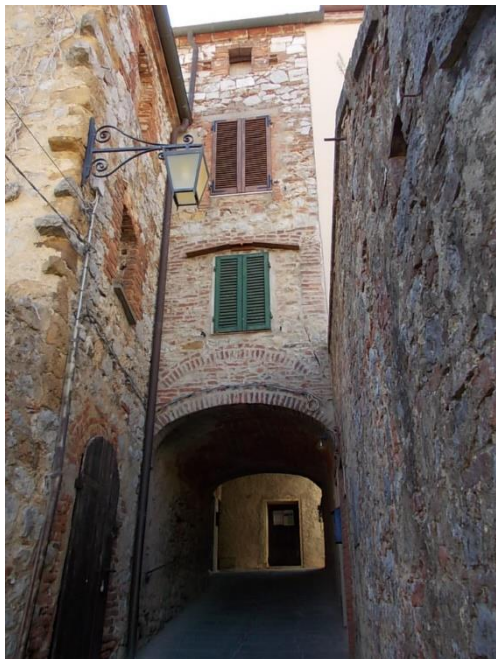
2.2 b – Passaggio ad arco della canonica su Via Diacceto

Su Via Diacceto l'edificio è costituito da un passaggio ad arco sovrastato da due piani oltre ad un sottotetto. Il fabbricato si presenta con muratura mista a faccia-vista con finestre oscurate da persiane di colori diversi.

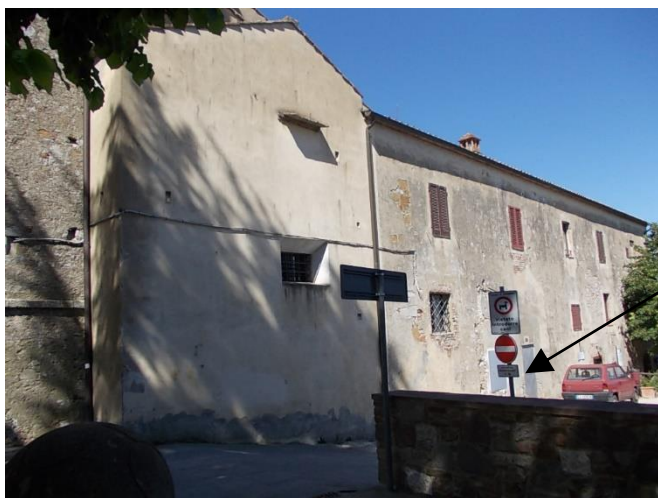
2.2 c - Prospetto della canonica verso i giardini pubblici

Il retro della Canonica verso i giardini pubblici, escluso dal provvedimento di vincolo, ha un prospetto intonacato con tre piani fuori terra e finestre in parte con inferriate ed in parte con persiane in legno.

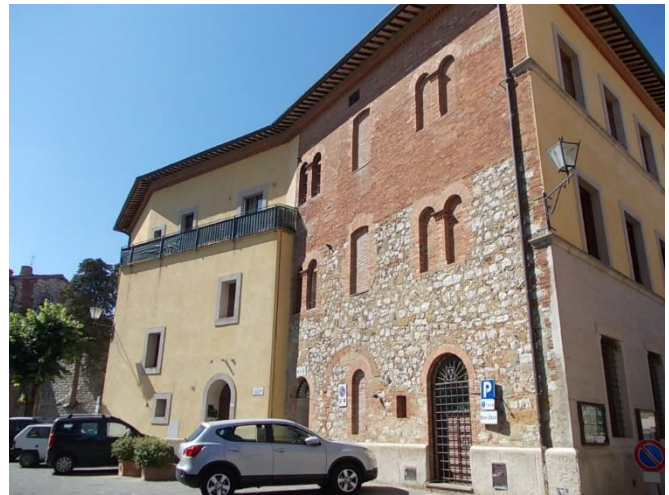
1 d – Prospetto verso i giardini pubblici

La parte di sinistra del fabbricato è su tre livelli sfalsati, con prospetto intonacato. I locali del terzo piano si affacciano su un terrazzo con ringhiera metallica.

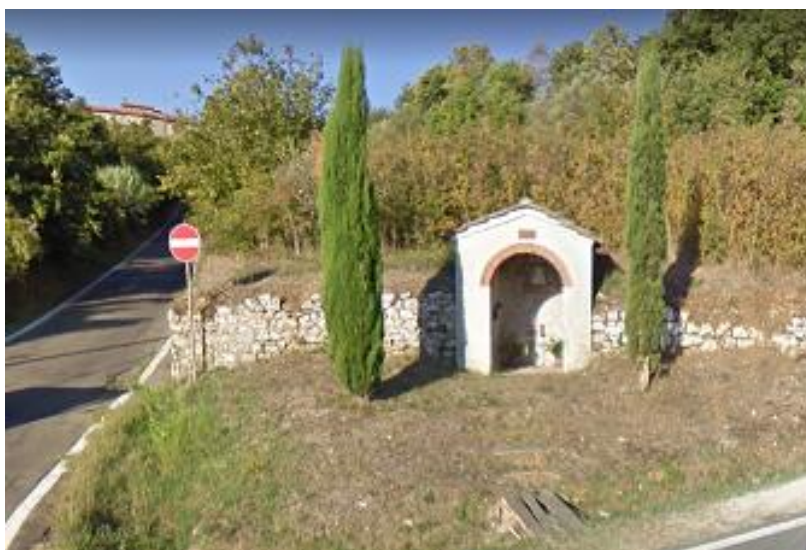
1. Prospetto dell'edicola religiosa

L'edicola è posta sull'incrocio di Via Cupa subito fuori l'abitato del centro di Trequanda.

PRESCRIZIONI DI PIANO OPERATIVO
DESTINAZIONI D'USO COMPATIBILI
Edicola religiosa
TIPI DI INTERVENTO
Manutenzione ordinaria, manutenzione straordinaria, restauro conservativo
MODALITA' ATTUATIVE
Intervento edilizio diretto
PRESCRIZIONI PROGETTUALI
Gli interventi dovranno preservare e mantenere l'integrità del manufatto, degli affreschi e delle immagini sacre ivi raffigurate.

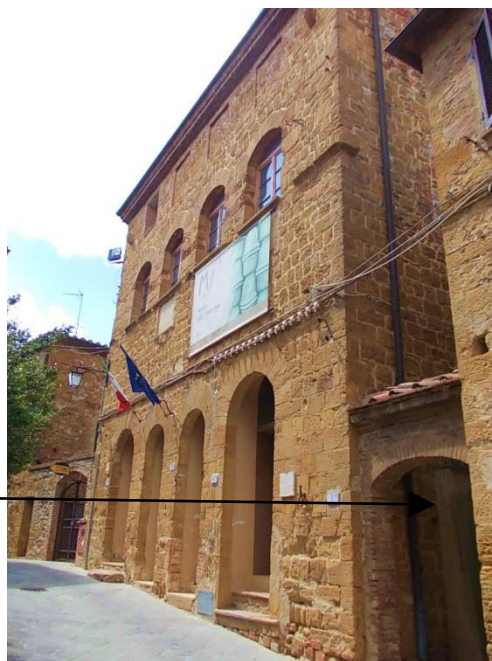
5.1b - Veduta passaggio ad arco da Piazza San Pietro

Sul lato destro del prospetto principale un arco ribassato introduce ad un passaggio che, dopo aver fiancheggiato l'edificio, si collega al percorso pedonale proveniente dal parcheggio pubblico del centro storico.

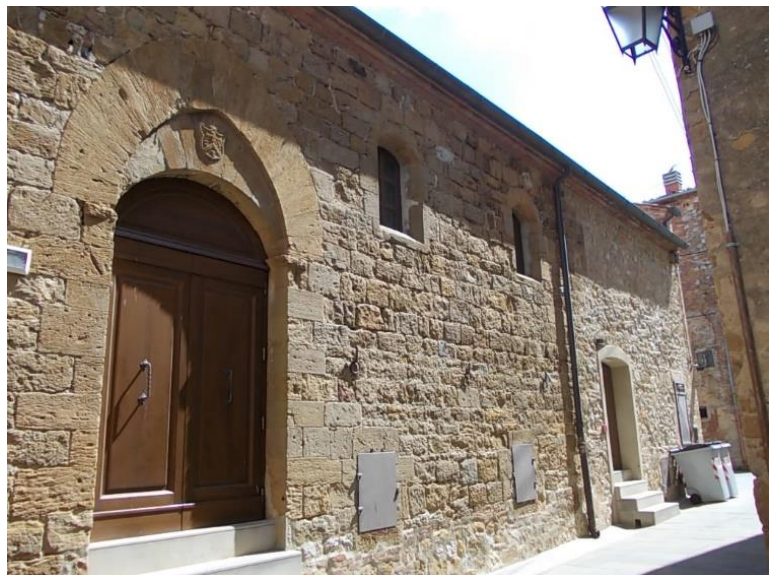
10.2a – Prospetto laterale del Teatro

Unito alla Torre Civica, si trova un lungo edificio costruito in pietra arenaria, all'interno del quale si trova il Teatro della Società di Mutuo Soccorso. Le finestre sono costituite da piccole aperture ad arco, mentre le porte sono in parte ad arco ed in parte squadrate. Sul prospetto laterale spicca il bel portale con cornice e stemma in arenaria.

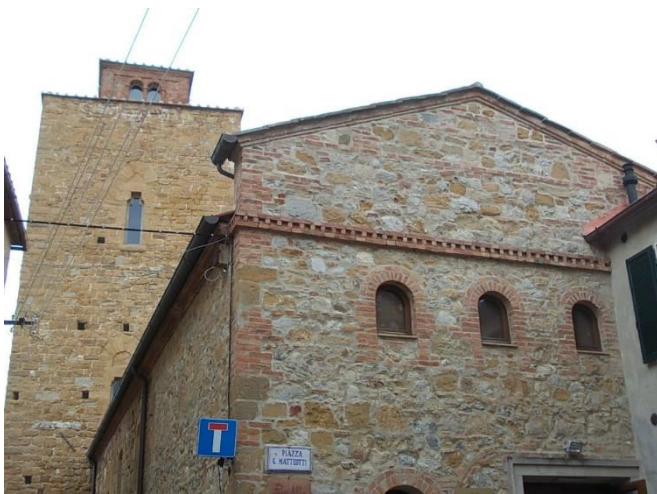
10.2b – Prospetto verso la Piazza

Al piano terra due porte di accesso, una rettangolare più grande ed una ad arco con ghiera di mattoni. Al primo piano tre piccole finestre ad arco uguali a quelle del fronte laterale.

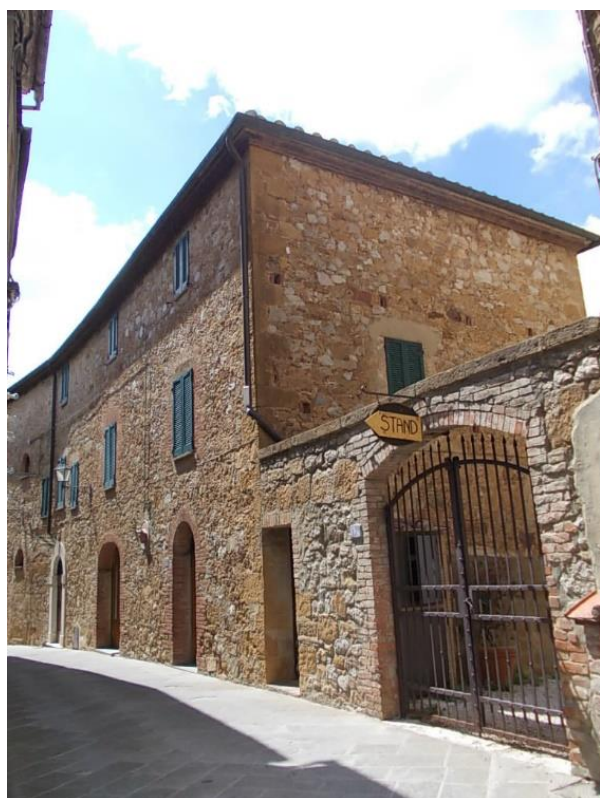
6.1a – Prospetto su Via di Valgelata

Il fabbricato di Via Valgelata che segue il Museo civico presenta caratteristiche morfologiche e architettoniche abbastanza compatte ed omogenee con tre piani fuori terra, copertura continua e strutture in elevazione in muratura mista con finestre più grandi al primo piano e più piccole al secondo.

PRESCRIZIONI DI PIANO OPERATIVO
UNITA' EDILIZIA 1
DESTINAZIONI D'USO COMPATIBILI
Turistico-ricettiva e servizi connessi, artigianato, commerciale, direzionale e di servizio, residenziale, servizi della residenza
TIPI DI INTERVENTO
Manutenzione ordinaria, manutenzione straordinaria, restauro e risanamento conservativo Interventi R1 (Art. 9.1 delle NTA)
MODALITA' ATTUATIVE
Intervento edilizio diretto
PRESCRIZIONI PROGETTUALI
Gli interventi dovranno prevedere la conservazione e la valorizzazione di tutte le caratteristiche architettoniche, decorative e tecno-morfologiche originarie con l'uso di materiali e finiture che siano coerenti con i caratteri storici dell'edificio.

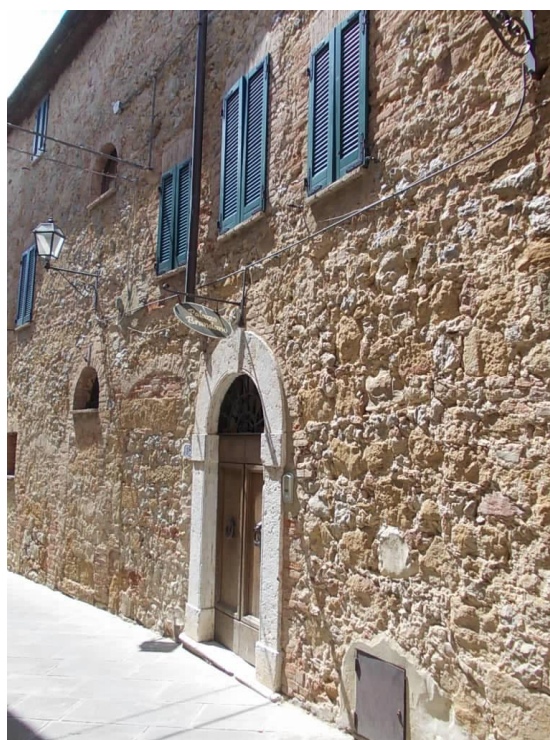
6.1b - Palazzo Avignonesi - Brandano

Al piano terra si trovano aperture ad arco, con un portale con cornice in travertino al civico n.18, ingresso principale dell'edificio.

Sulla facciata a sinistra del portale in travertino sono evidenti le tracce di precedenti aperture tamponate che si presentano non allineate con quelle della prima parte del fabbricato.

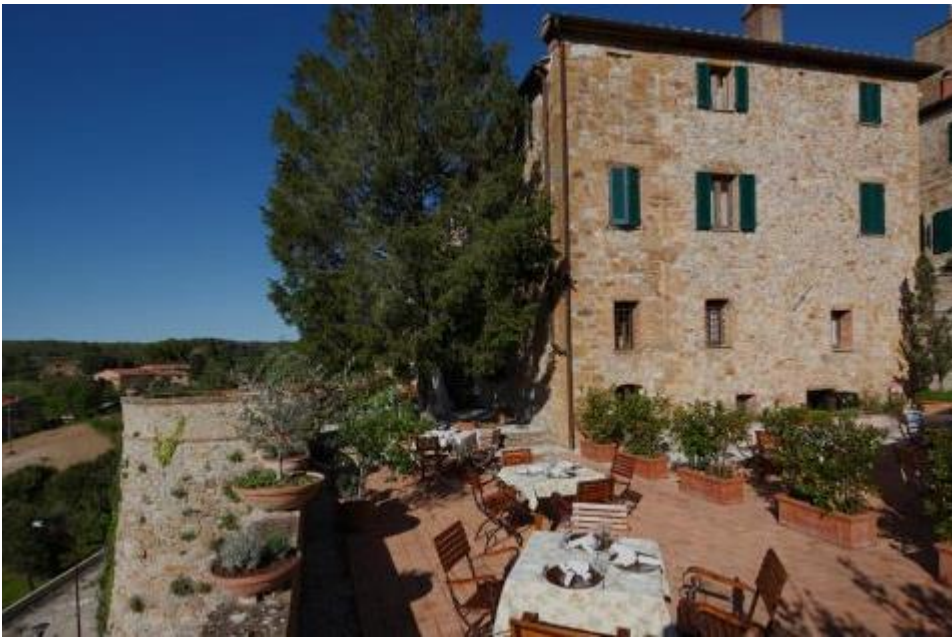
6.1c – Cortile di Palazzo Brandano

Lateralmente e sul retro del fabbricato si apre un ampio cortile in cui è inglobato un torrione delle mura urbane che funge da belvedere e che offre la vista verso le colline di nord-ovest.

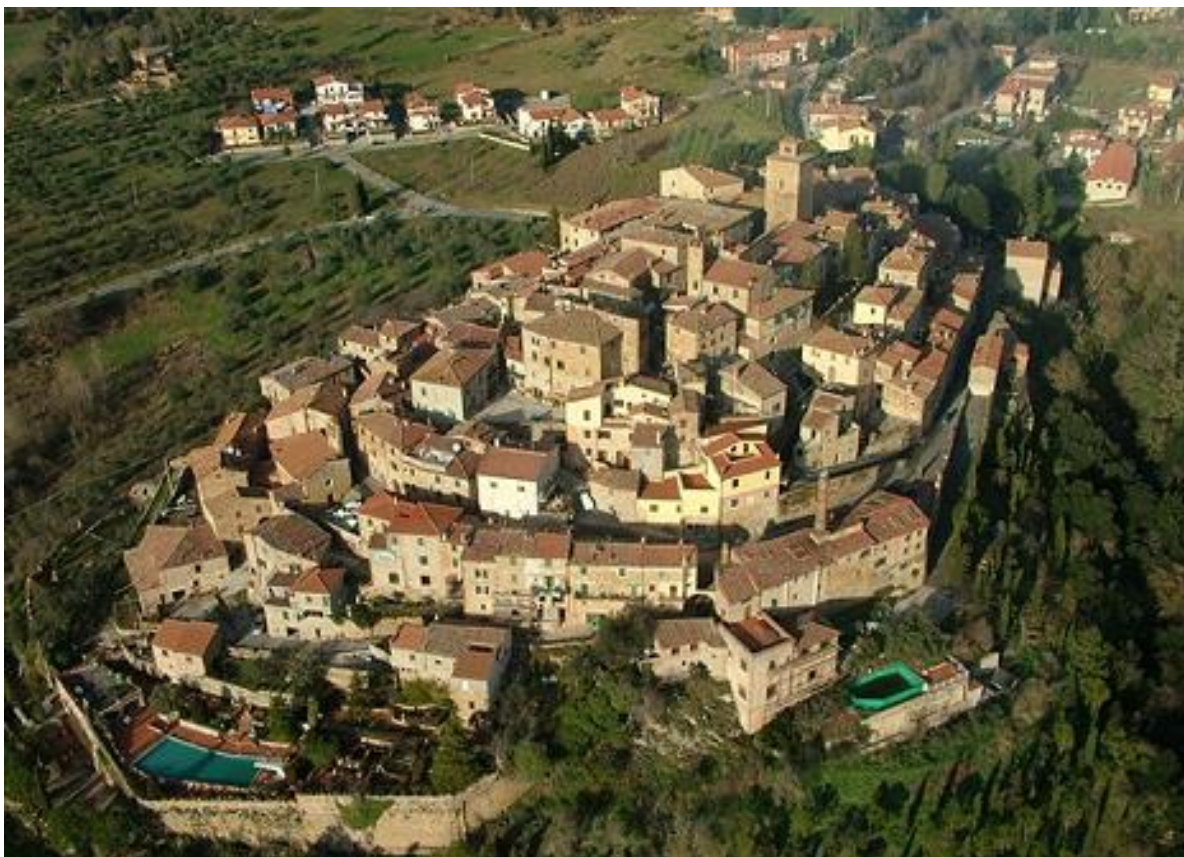
1. Veduta aerea complessiva da sud

Le parti di mura meglio conservate sono quelle del tratto che da sud risalgono lungo il lato ovest del centro, sotto Palazzo Brandano e Palazzo Pretorio sul versante che guarda verso nord-ovest, ma anche quelle del primo tratto che dall'ingresso del paese a nord, scendono verso la fabbrica di terracotta ad est del centro storico.

PRESCRIZIONI DI PIANO OPERATIVO	
DESTINAZIONI D'USO COMPATIBILI	
TIPI DI INTERVENTO	
Manutenzione ordinaria, manutenzione straordinaria, restauro conservativo	
MODALITA' ATTUATIVE	
PRESCRIZIONI PROGETTUALI	
Gli interventi dovranno essere condotti con le tecniche del restauro del patrimonio storico, secondo le indicazioni della Soprintendenza Archeologia, Belle Arti e Paesaggio per le province di Siena, Grosseto e Arezzo. Saranno volti alla conservazione e al consolidamento, con l'eventuale ripristino di parti mancanti o ammalorate attraverso operazioni di scuci-cuci delle murature degradate, realizzazione di ammorsamenti tra le murature contigue con materiali e tecniche coerenti con i caratteri storici dei manufatti e degli spazi aperti che li completano.

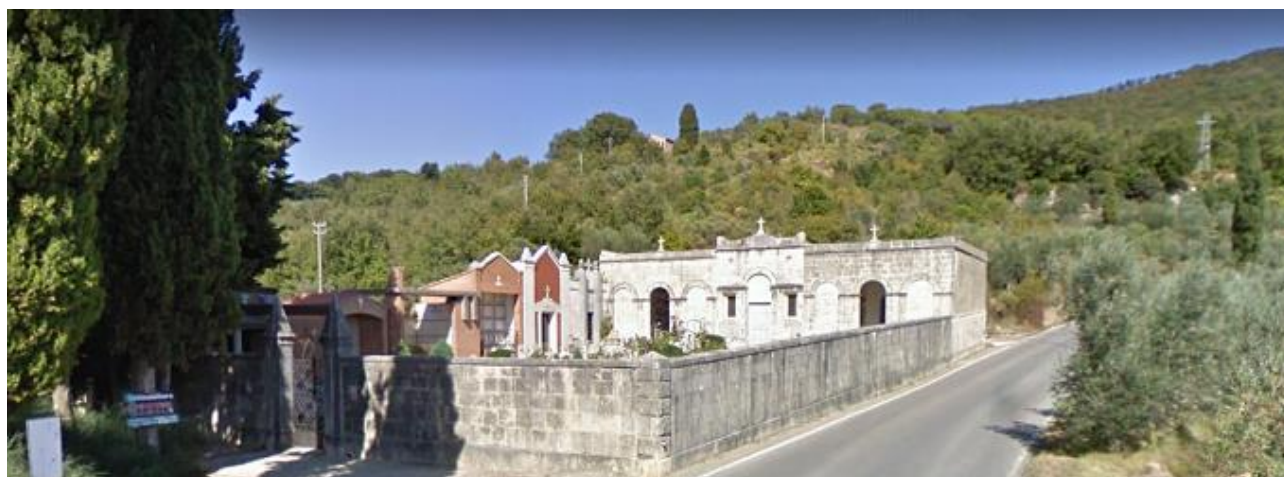
1. Veduta da SP n. 71

Il piccolo cimitero di Castelmuzio è posto lungo la S.P. n. 71 all'uscita dell'abitato in direzione di Petroio. Sia la muratura di recinzione che il corpo originario sono costruiti con blocchi di travertino squadrati a spigolo vivo.

Interessante in particolare la facciata del corpo principale, con al centro la cappella e con i due lati che presentano la muratura scandita da tre archi per lato, a tutto sesto, con imposta leggermente più bassa di quella del portale centrale.

PRESCRIZIONI DI PIANO OPERATIVO	
UNITA' EDILIZIA 1	
DESTINAZIONI D'USO COMPATIBILI	
Cimitero	
TIPI DI INTERVENTO	
Manutenzione ordinaria, manutenzione straordinaria, restauro e risanamento conservativo	
Interventi R1 (Art. 9.1 delle NTA)	
MODALITA' ATTUATIVE	Intervento edilizio diretto
PRESCRIZIONI PROGETTUALI	
Gli eventuali interventi dovranno prevedere la rigorosa conservazione dei manufatti storici e dovranno essere eseguiti con materiali e tecniche coerenti con i caratteri dell'esistente.

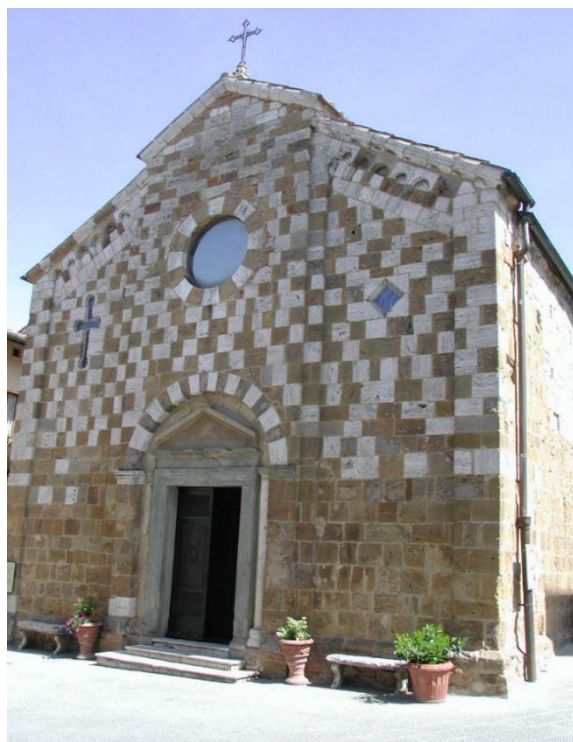
2.1 a - Prospetto della Chiesa su P.za Garibaldi

La fondazione della chiesa risale al 1327.

La facciata della chiesa è costituita da blocchi di pietra arenaria nella parte bassa del prospetto e da blocchi alternati di travertino e di arenaria disposti a scacchiera nella parte alta. In posizione centrale si apre il portale con cornice modanata in pietra serena ed architrave in laterizio. Il portale è sormontato da un semplice rosone, affiancato da due finestrelle simmetriche: una a forma di croce e l'altra di forma romboidale.

La parte alta del prospetto è caratterizzata da un bordo ad arcatelle cieche.

Sul fianco destro della chiesa si apre un piccolo portale sormontato da una lunetta che immette nel transetto.

PRESCRIZIONI DI PIANO OPERATIVO
UNITA' EDILIZIA 1
DESTINAZIONI D'USO COMPATIBILI
Chiesa e canonica
TIPI DI INTERVENTO
Manutenzione ordinaria, manutenzione straordinaria, restauro e risanamento conservativo Interventi edilizi R1 (Art. 9.1 delle NTA)
MODALITA' ATTUATIVE
Intervento edilizio diretto
PRESCRIZIONI PROGETTUALI
Gli interventi dovranno prevedere il rigoroso mantenimento di tutte le caratteristiche architettoniche, decorative e tecno-morfologiche originarie.

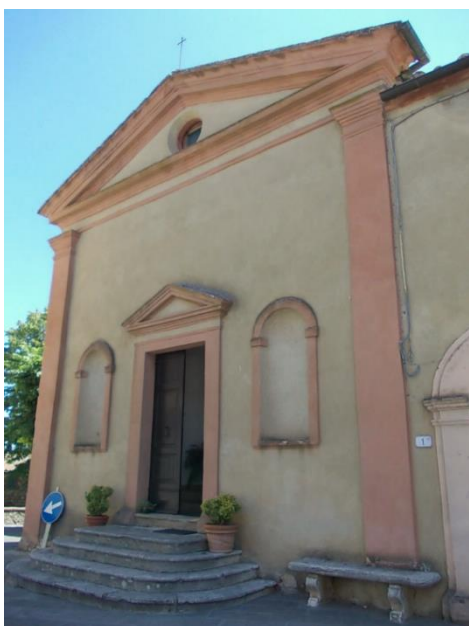
12.1 e - Chiesa del Castello su Piazza Garibaldi

USO ATTUALE	STATO DI CONSERVAZIONE	CLASSE DI VALORE
Unità 1	Castello e Rocca di Trequanda Chiesa	Buono. Alcune fessurazioni nel contrafforte lungo la Via Cacciaconti.	I

La chiesa si affaccia su Piazza Garibaldi ed è per una parte inglobata nel al castello Cacciaconti.

La sua origine risale probabilmente all'epoca medievale, quando sarebbe stata edificata come oratorio della Rocca.

La facciata è neoclassica, delimitata da due lesene con frontone in rilievo al centro del quale si trova un piccolo rosone circolare.

Il portale con cornice e trabeazione a timpano triangolare è rialzato rispetto al piano stradale ed è fiancheggiato da due nicchie laterali che probabilmente ospitavano delle statue.

PRESCRIZIONI DI PIANO OPERATIVO	
UNITA' EDILIZIA 1	
DESTINAZIONI D'USO COMPATIBILI	
Chiesa: Attività religiose	
TIPI DI INTERVENTO	
Chiesa: Manutenzione ordinaria, manutenzione straordinaria, restauro conservativo Interventi R1 (Art. 9.1 delle NTA)	
MODALITA' ATTUATIVE	Intervento edilizio diretto
PRESCRIZIONI PROGETTUALI	
Gli interventi dovranno prevedere il rigoroso mantenimento di tutte le caratteristiche architettoniche, decorative e tecno-morfologiche originarie.
