COMUNE DI TREQUANDA (SI)

PIANO OPERATIVO

Schede VINCOLI

BENI CULTURALI E BENI PAESAGGISTICI

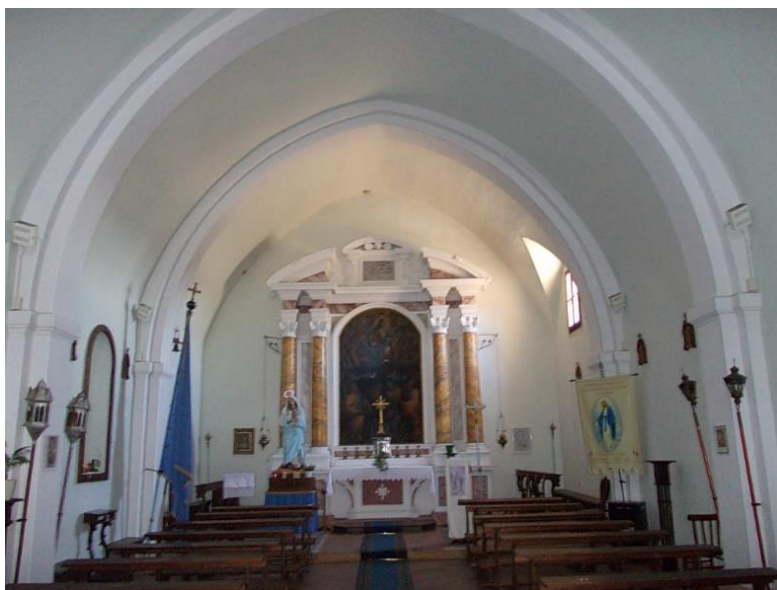
12.1 f – Interno della Chiesa

La pianta è a campata unica con archi a ogiva.

All'interno si notano semplici caratteristiche di tardo barocco, arricchito da un grande altare in stucco, della prima metà del seicento, con colonne binate dipinte a finto marmo che incorniciano una tela dell'Immacolata Concezione, realizzata da un artista senese sul finire nel 1604. All'interno sono anche custodite alcune vestigia della Compagnia, quali i lantermoni che venivano portati nelle processioni.

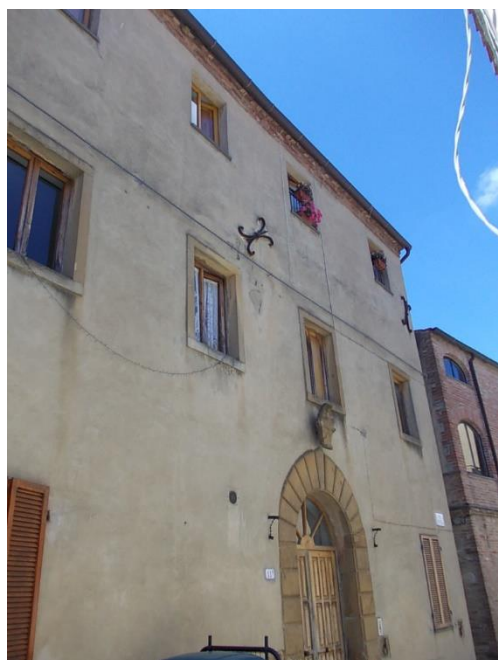
13.1a - Prospetto principale

USO ATTUALE	STATO DI CONSERVAZIONE	CLASSE DI VALORE
Unità 1	Biblioteca comunale - Abitazioni	Mediocre. Alterazioni degli intonaci per umidità di percolazione	I

L'edificio è costituito da un ex palazzo signorile con portale di accesso costituito da bozze in arenaria disposte ad arco, a tutto sesto all'intradosso e a sesto acuto all'estradosso, sormontato da uno stemma anch'esso in pietra arenaria.

Al piano terra il portale è affiancato da due aperture, mentre ai due piani superiori si trovano quattro finestre per piano, disposte in asse tra di loro. Le finestre del piano nobile sono più ampie e con cornice liscia in pietra, mentre quelle del secondo piano sono più piccole con semplice davanzale leggermente sporgente.

L'edificio termina con un cornicione in laterizio in leggero aggetto.

PRESCRIZIONI DI PIANO OPERATIVO	
UNITA' EDILIZIA 1	
DESTINAZIONI D'USO COMPATIBILI	
Attività socio-culturali e ricreative, direzionale e di servizio, residenziale, servizi della residenza	
TIPI DI INTERVENTO	
Manutenzione ordinaria, manutenzione straordinaria, restauro e risanamento conservativo	
Interventi R1 (Art. 9.1 delle NTA)	
MODALITA' ATTUATIVE	Intervento edilizio diretto
PRESCRIZIONI PROGETTUALI	
E' prescritto l'uso di materiali tradizionali e di coloriture degli intonaci e delle finiture uniformi e coerenti con i caratteri originari, con particolare riguardo alla conservazione degli elementi architettonici e decorativi di connotazione del fabbricato.

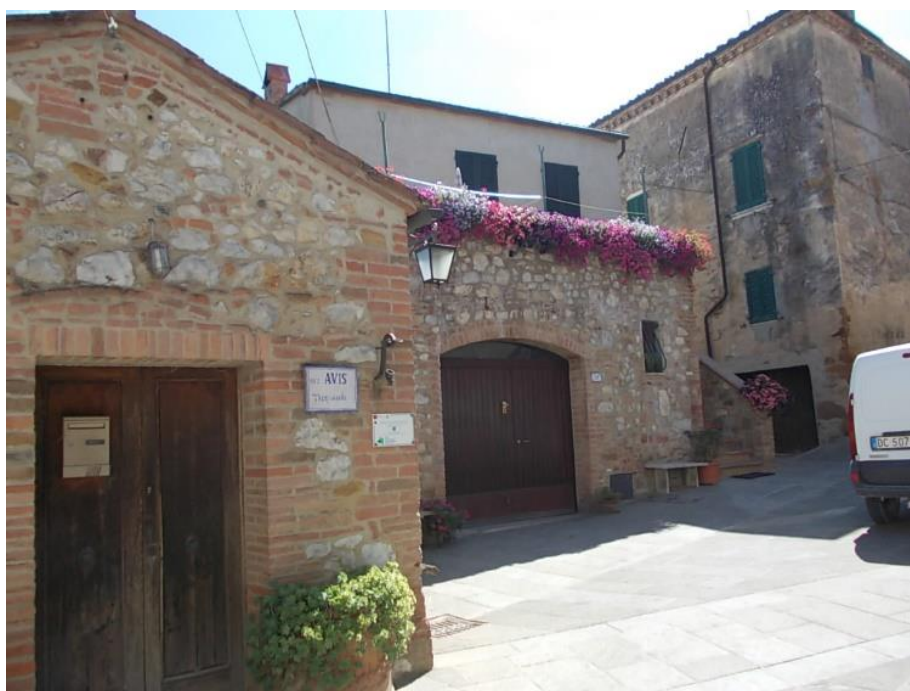
3.3 - Prospetto su slargo di Via Diacceto

Sullo slargo finale di Via Diacceto si affaccia un piccolo edificio in muratura mista (in primo piano sulla foto – particella catastale 116) sulla cui facciata si trova una targa con la scritta “Avis di Trequanda”. Il fabbricato, di proprietà dell’Amministrazione comunale, è attualmente adibito a rimessa comunale.

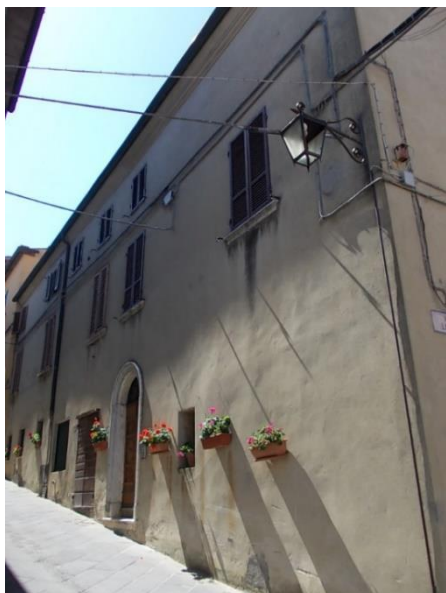
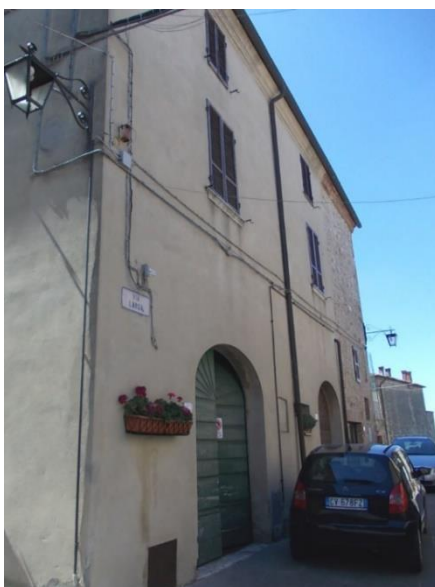
8.1 a - Prospetto su Via Roma – angolo Via Larga 8.1 b – Prospetto su Via Larga

L'edificio è intonacato di colore chiaro, su tre livelli con persiane in legno verniciato. Il portone di ingresso per le abitazioni di Via Roma ha cornice ad arco a tutto sesto in travertino, mentre su Via Larga si trova un garage ed un fondo con aperture a sesto ribassato e serramenti in legno. La seconda parte del prospetto su Via Larga ha muratura a faccia-vista. Il retro del fabbricato è con muratura a vista di tipo misto con travertino e con parti ricostruite in laterizio.

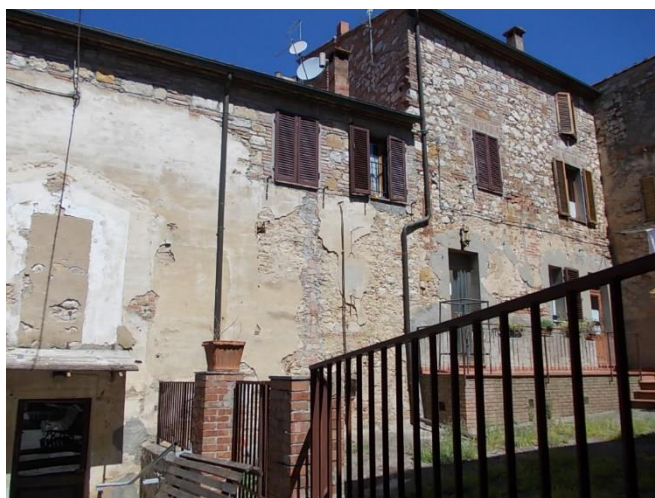
8.1d – Cortile interno

Da Via Galluzzana un passaggio consente l'accesso al cortile interno di pertinenza degli edifici 8.1 che versa in stato di forte degrado con vistose stonacature, riprese e aggiunte con materiali incongrui.

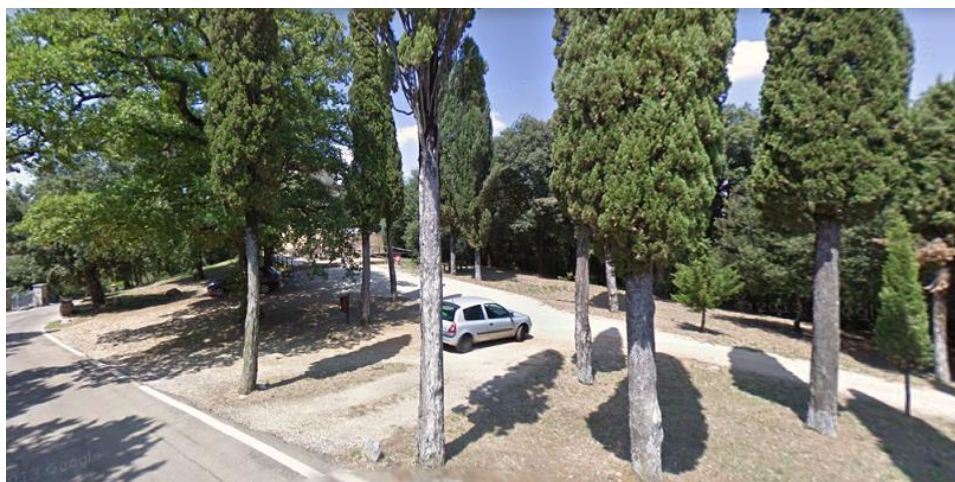
1. Veduta da Via del Molino a Vento

Immerso in un boschetto di cipressi, lecci e querce, si trova un antico colombaio della fine del '700. Costruito ai tempi del Granduca Leopoldo, è uno dei rari edifici del genere. Il Molino è notevole per le proporzioni accuratamente studiate e per la maestria artigiana della costruzione. L'interno è composto da tre piani comprendenti cucina semicircolare con camino, camera da letto e un colombaio con più di 600 nidi in terracotta, dove si allevavano i colombi viaggiatori, disposti a scacchiera sulle pareti.

PRESCRIZIONI DI PIANO OPERATIVO	
DESTINAZIONI D'USO COMPATIBILI	
Verde pubblico, attività socio-culturali e di servizio, commerciale per pubblici esercizi, residenziali	
TIPI DI INTERVENTO	
Manutenzione ordinaria, manutenzione straordinaria, restauro conservativo	
Interventi edilizi R1 (Art. 9.1 delle NTA)	
MODALITA' ATTUATIVE	Intervento edilizio diretto
PRESCRIZIONI PROGETTUALI	
E' prescritta la rigorosa conservazione della Torre e degli spazi adiacenti, nonché di tutti gli elementi vegetali e delle alberature del parco.

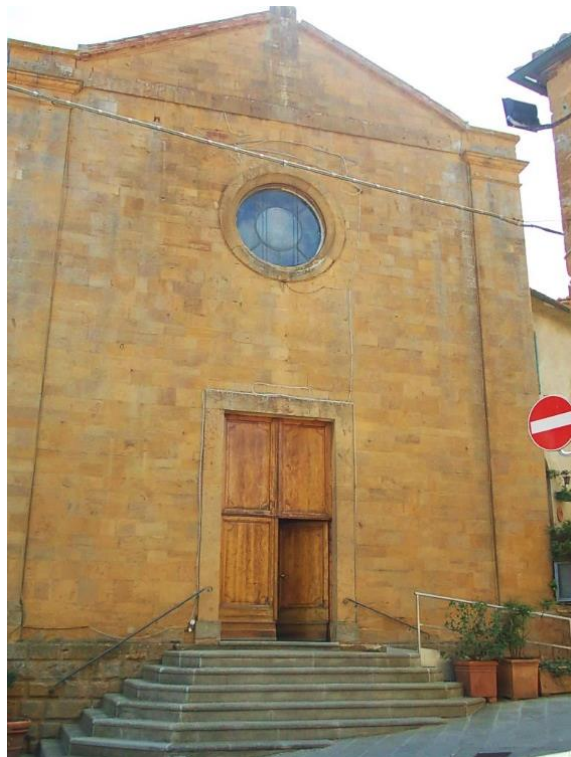
1.1a - Prospetto della Chiesa

La chiesa si presenta con una facciata a bozze irregolari di pietra tufacea, con semplice portale rettangolare con cornice liscia, sormontata da un rosone. Ai lati della facciata, due motivi a parasta con cornice, sulla quale poggia la copertura a capanna. Il portale di ingresso è rialzato rispetto al piano stradale tramite una scalea. L'interno è con pianta a croce latina a unica navata ed è stato notevolmente rimaneggiato nel corso dell'800.

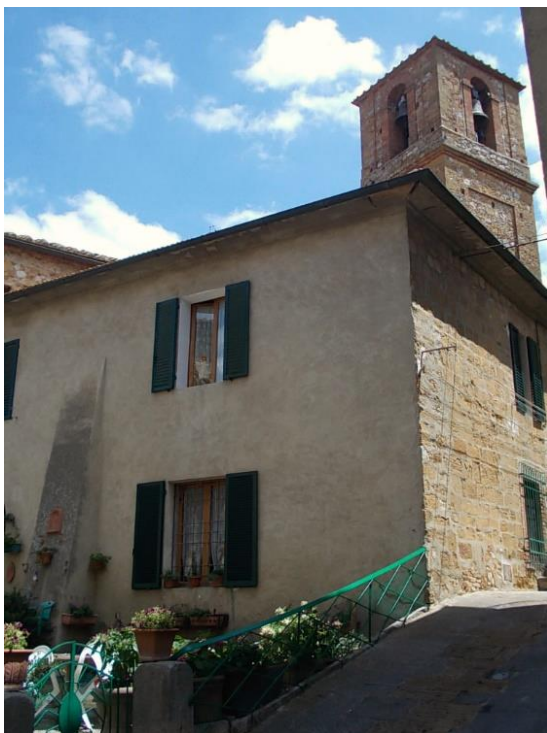
1.1d – Prospetto della canonica

Di fianco alla chiesa, la costruzione è su due livelli, intonacata lungo Via di Valgelata e con facciata in pietra a vista su Via Garosi.

Sul davanti l'edificio è preceduto da un cortiletto recintato da pilastri in pietra con ringhiera in metallo.

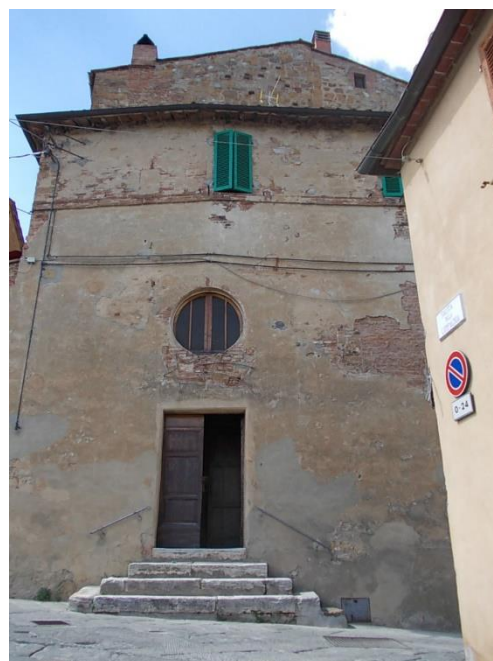
10.4 b – Chiesa della Compagnia del Corpus Domini

USO ATTUALE	STATO DI CONSERVAZIONE	CLASSE DI VALORE
Unità 4	Abitazioni e Chiesa	Il prospetto presenta gravi forme di degrado degli intonaci per sfaldamenti e distacchi per umidità di risalita.	I

Anche di fianco alla Chiesa l'edificio continua con delle abitazioni. Il livello contro terra, privo di aperture verso la strada, prosegue con il muro a retta del giardino retrostante l'unità 3.

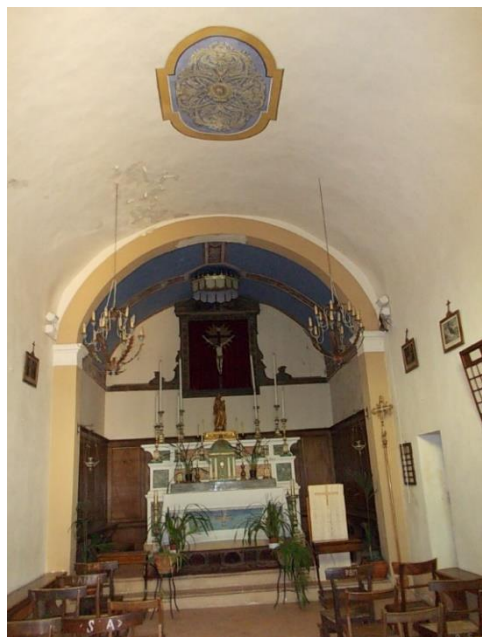
10.4 c – Interno della Chiesa

L'interno della Chiesa è molto semplice, completamente intonacato, a navata unica e con soffitto a botte.

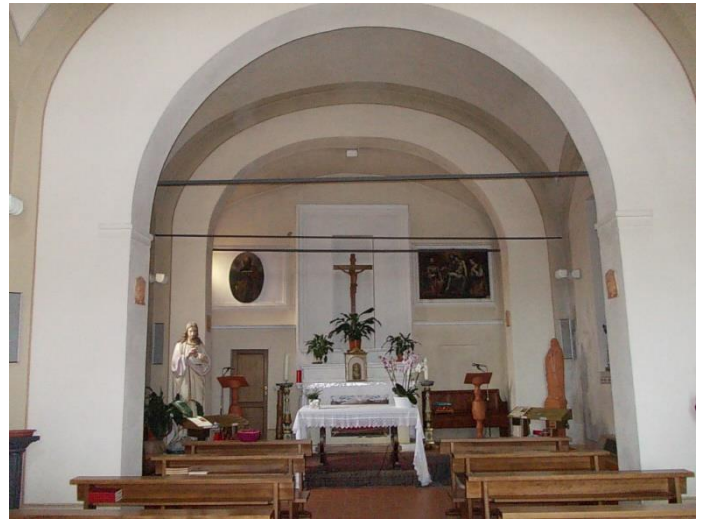
16.1c – Interno della Chiesa

L'interno della chiesa è molto semplice, con unica navata suddivisa in due parti da una arcata a tutto sesto, mentre la parte absidale presenta una arcata a sesto ribassato.

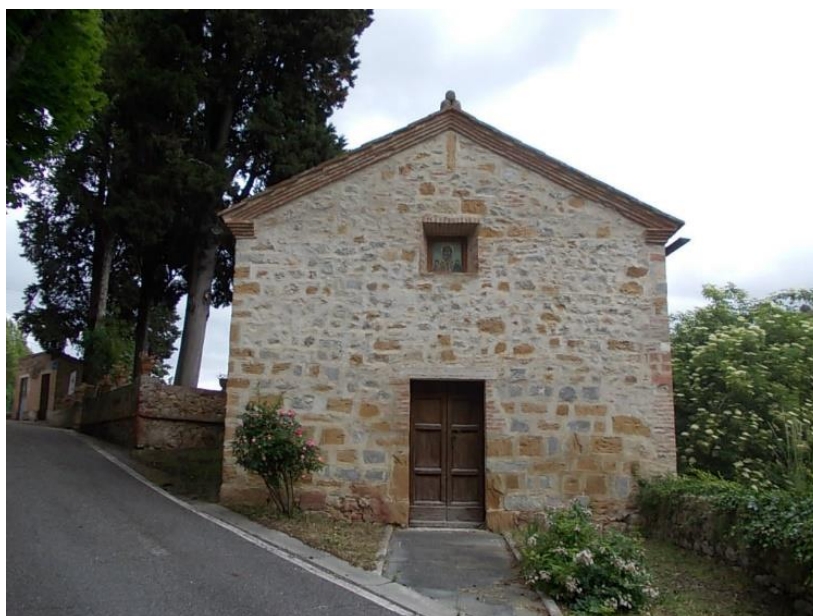
23.1 - Prospetto della Cappella

La Cappella di S. Andrea si trova all'ingresso del paese di Petroio e presenta una semplice facciata di impostazione romanica, con copertura a capanna e con cornicione lavorato in cotto.

La costruzione, ristrutturata internamente, presenta facciate in pietra tufacea, con semplice portale rettangolare, sormontato da una finestrella quadrata.

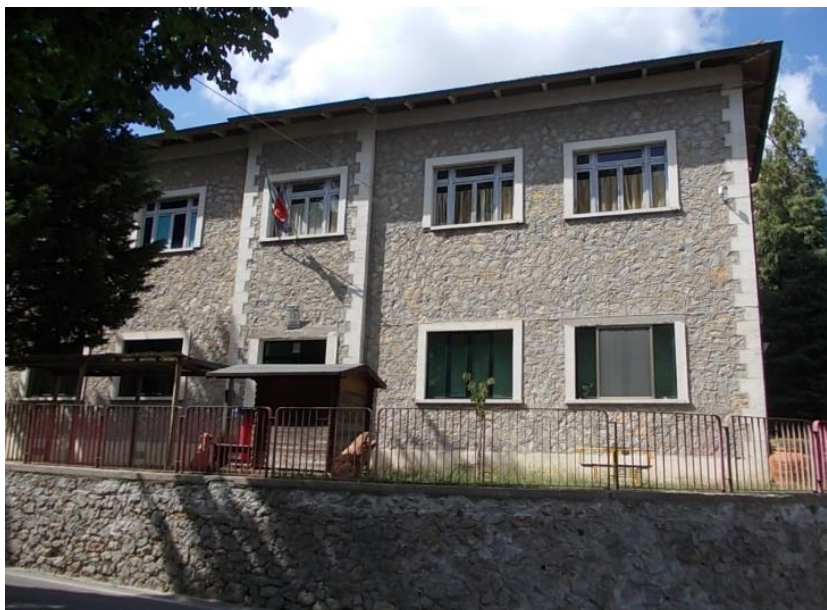
24.1 – Prospetto frontale

La parte centrale del fronte è leggermente aggettante rispetto al filo di facciata ed è marcata da angolari lavorati a finte bozze scalate di colore bianco, così come gli spigoli dell'edificio.

Le finestre sono rettangolari allargate con cornici in aggetto.

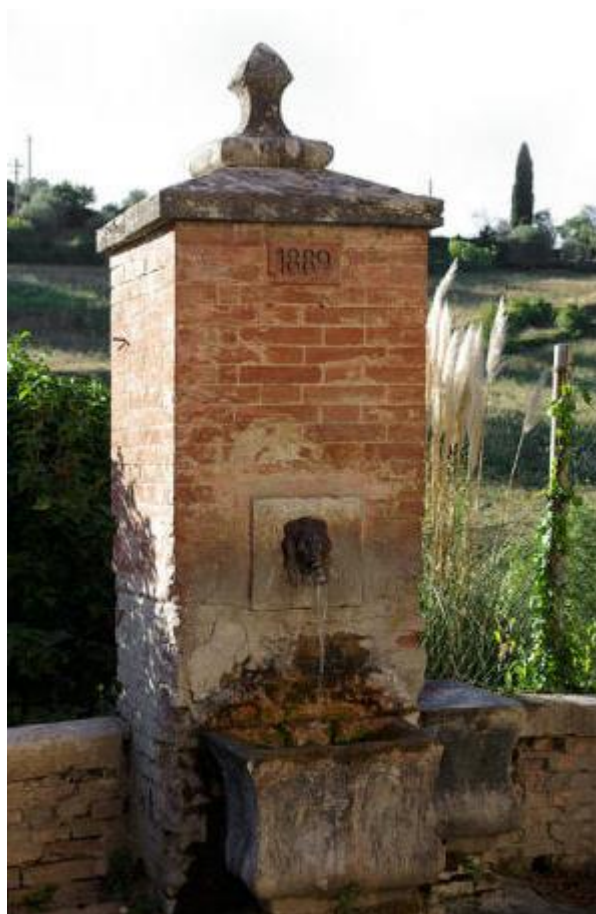
1. Fonte Acqua del Morto

Fontanello pubblico del 1889.

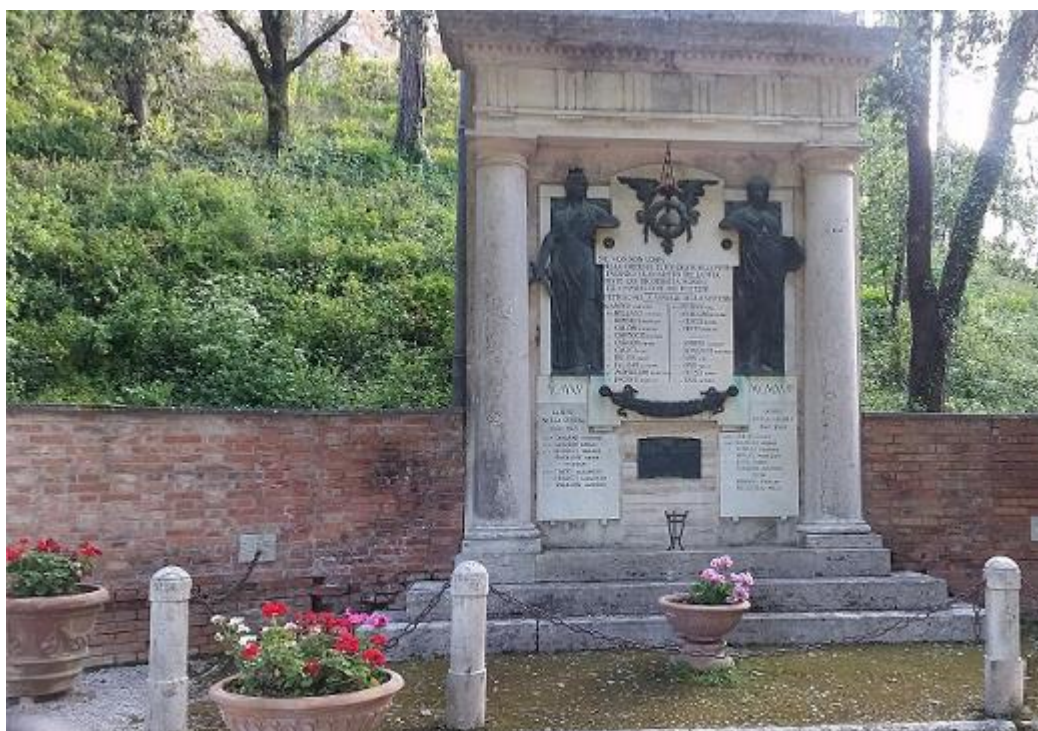
1. Monumento ai caduti

L'area ospita il monumento ai caduti ed è delimitata da un tratto delle mura cittadine.

Nell'area sono presenti alberature, siepi di bosso, panchine in pietra e sistemazioni simmetriche che configurano un assetto spaziale storico da conservare.

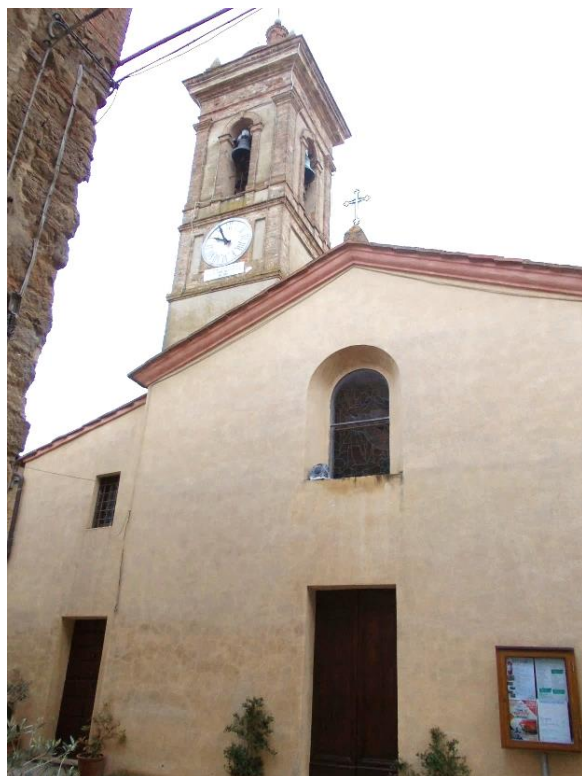
1.1a - Prospetto della Chiesa di Santa Maria Assunta

La Chiesa di Santa Maria Assunta era in origine dedicata a S. Giusto ed ha acquisito il titolo attuale nel corso del XVI secolo. La torre campanaria è stata costruita nel '500, mentre l'interno è stato ristrutturato nel corso dell'800. Il prospetto della chiesa è molto semplice, intonacato, con un portone di ingresso sormontato da un'apertura ad arco a tutto sesto.

Gli interventi dovranno prevedere il mantenimento di tutte le caratteristiche architettoniche, decorative e tecno-morfologiche originarie con l'uso di materiali, finiture e colori coerenti con i caratteri storici dell'edificio.

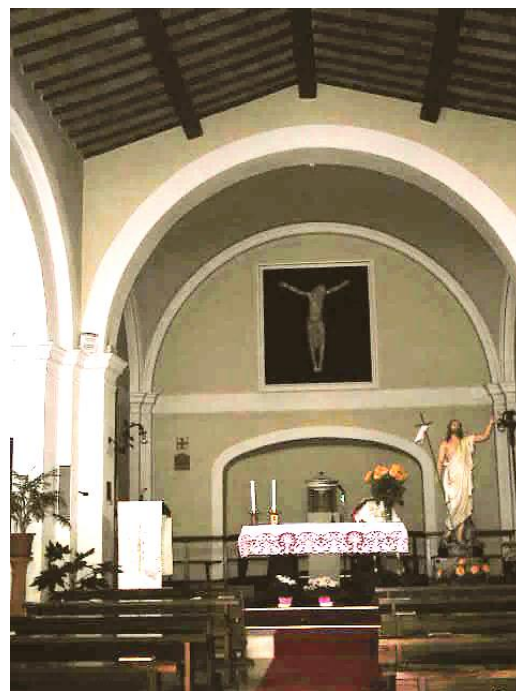
1.1b – Interno della Chiesa

L'abside ed il transetto sono con volte a botte segnate da cornici e da paraste in stucco di colore bianco.

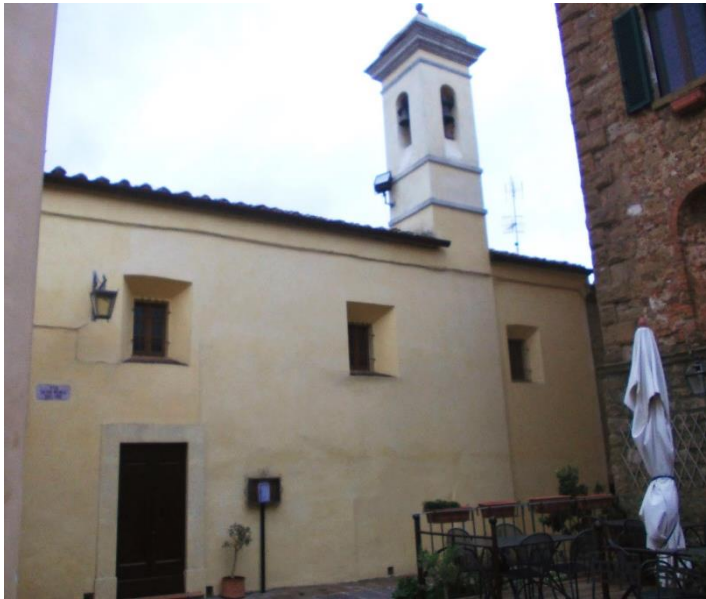
1.2a - Oratorio - Prospetto sulla Piazza

Sul lato destro della piazza si trova l'Oratorio della Confraternita della SS. Trinità e di S. Bernardino.

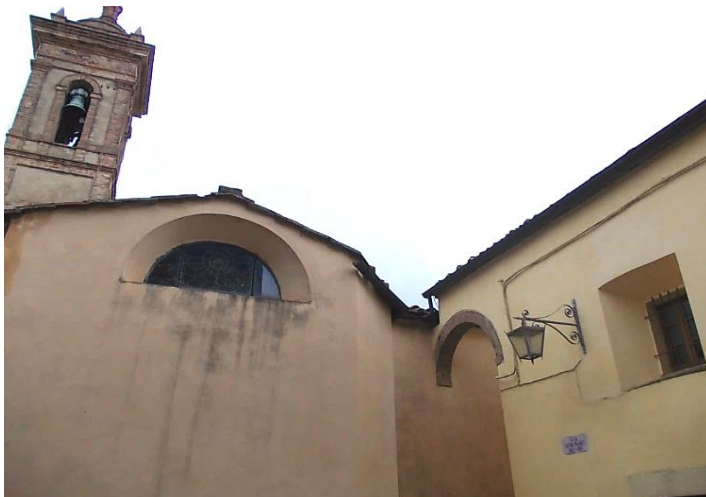
1.2b – Collegamento tra la Chiesa e l'Oratorio

La sede della Confraternita della SS. Trinità e di S. Bernardino, fondata nel 1450 come associazione con fini di assistenza e di beneficenza, aveva annessa anche una farmacia ed un ospizio di quattro letti per i pellegrini che viaggiavano lungo la via Francigena. Dal 1973 è sede del museo di arte sacra e ospita, tra le altre, opere del XIV e XV secolo ed una raccolta di arredi sacri. La costruzione è con muratura intonacata. L'edificio è unito alla chiesa tramite un alto collegamento ad arco a tutto sesto.

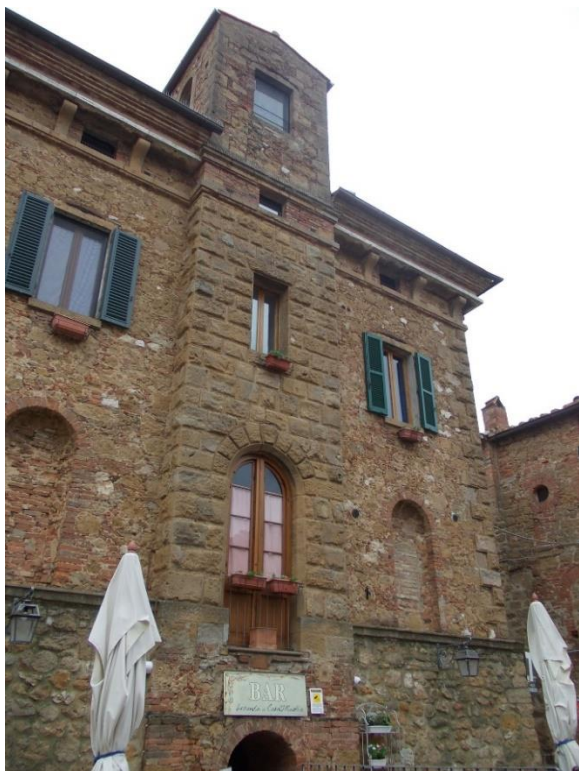
2.1a - Prospetto Palazzo Fratini

Palazzo Fratini è stato restaurato e adibito a bar-ristorante-albergo. L'edificio si presenta con un massiccio prospetto sulla Piazza di tre piani fuori terra, con tre ordini di aperture simmetriche, diviso verticalmente in tre fasce, la centrale delle quali è in aggetto rispetto al resto della facciata, realizzata con grandi blocchi a bugnato di pietra arenaria e prosegue oltre la linea di gronda a formare una torretta in muratura mista con copertura a capanna (Castello Mozzo). Le aperture del piano terra e del primo piano sono ad arco a tutto sesto, mentre quelle del secondo piano e della torretta sono squadrate con architrave in pietra. Il Palazzo culmina con un cornicione in forte aggetto poggiante su mensole a voluta, tra alcune delle quali si aprono delle finestrelle, simmetriche rispetto a quelle dei piani sottostanti. Le parti laterali del Palazzo sono costruite con muratura mista con angolari a bugnato.

Gli interventi sul fabbricato dovranno prevedere la conservazione, la valorizzazione ed il mantenimento di materiali e finiture, coerenti con i caratteri dell'edificio storico.

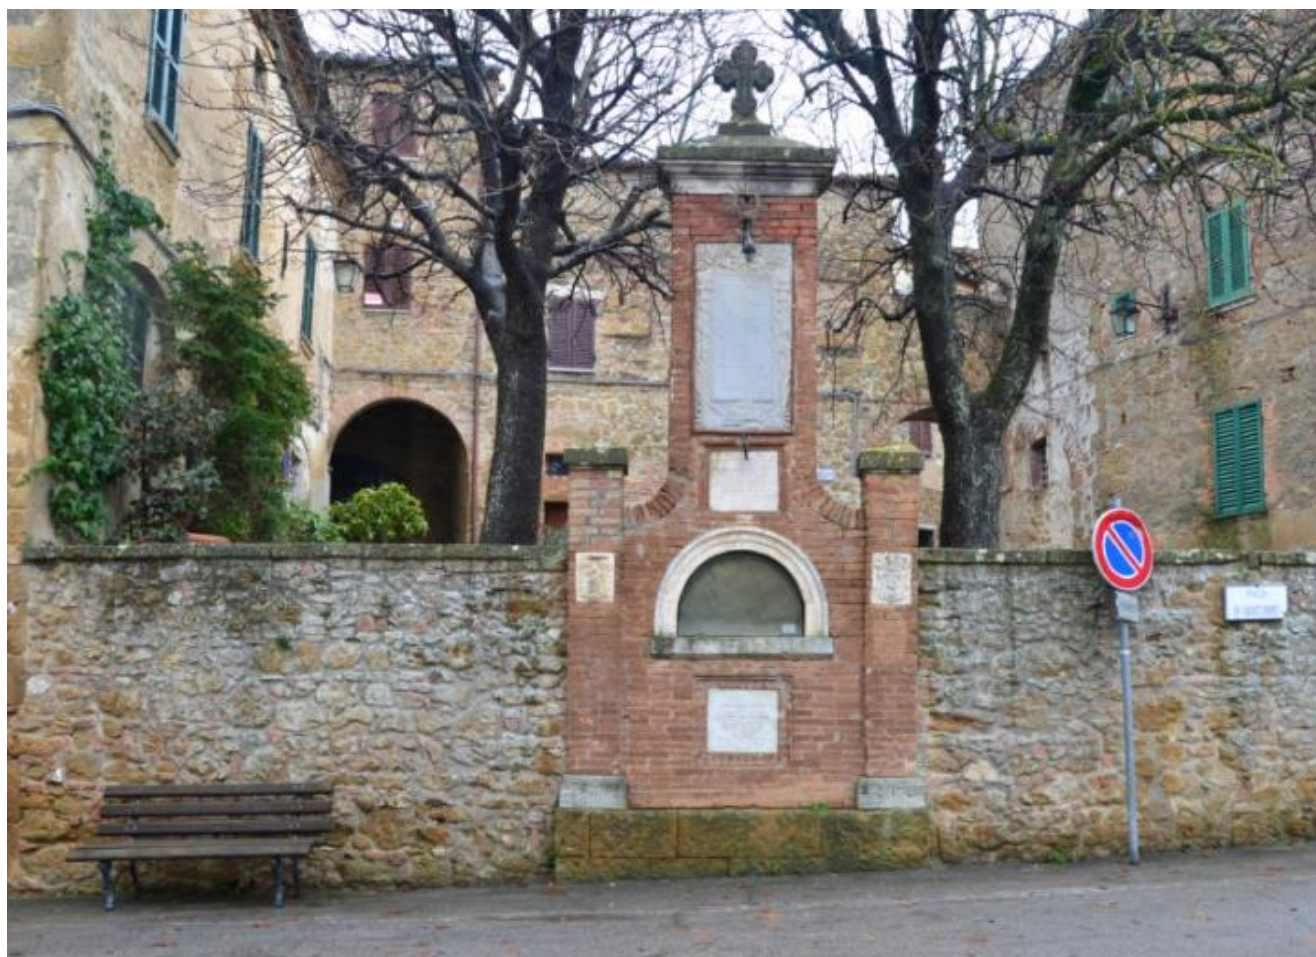
Il monumento, dedicato a San Bernardino da Siena, ospita la lapide commemorativa ai caduti della prima guerra mondiale.

Lapide rettangolare verticale in travertino con ampia cornice decorativa a rilievo con ornamenti in marmo: stelle, rami di alloro e quercia in alto; ai lati torce accese circondate da nastri a spirale; motivi decorativi vegetali, elmetto e pugnali incrociati in basso. Al centro l'iscrizione.

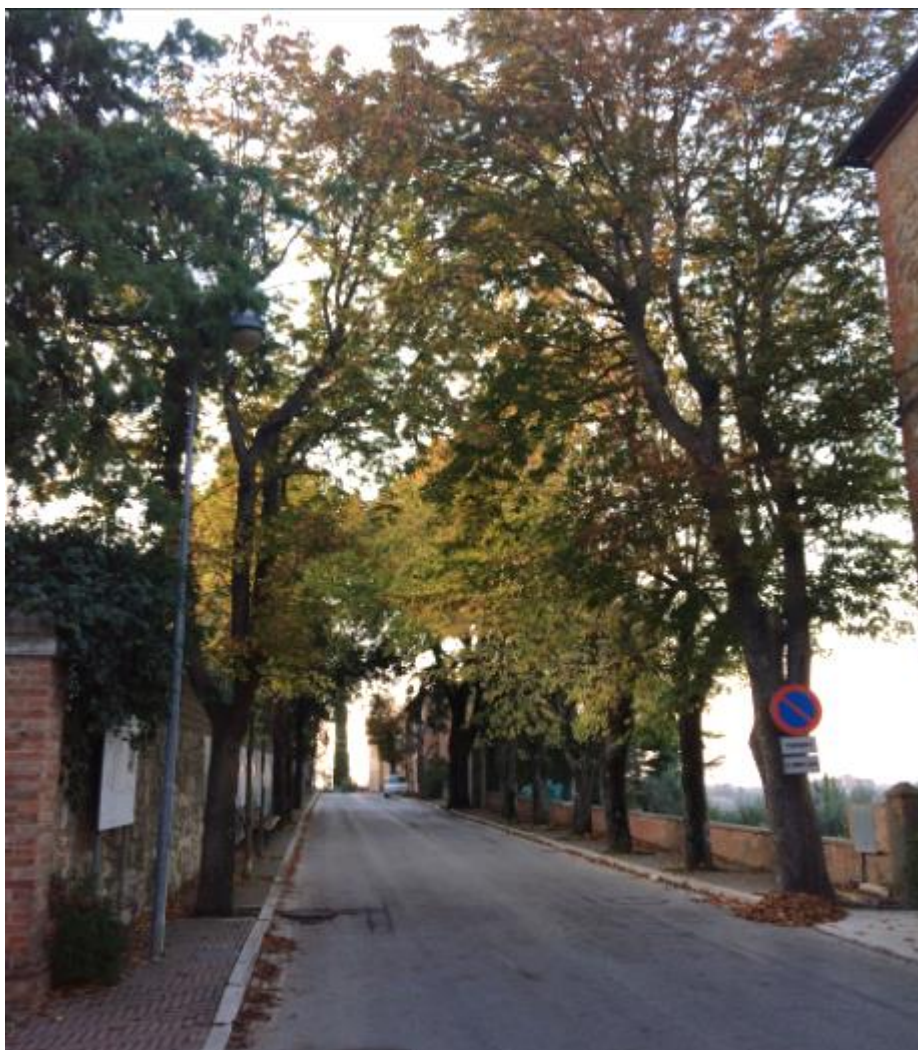
1. Viale della Rimembranza

Il viale delle Rimembranza coincide con un tratto della S.P. n. 71, in entrata al paese di Castelmuzio provenendo da Montidi. Il viale è lungo circa 80 m. e termina in piazza IV Novembre, dove è collocato il monumento dedicato a San Bernardino da Siena, che ospita la lapide commemorativa ai caduti della prima guerra mondiale. Completamente asfaltato, presenta ai lati due file di alberi posizionati in aiuole quadrate sui marciapiedi pavimentati. Il viale è stato istituito nel 1923 e conserva ancora l'originaria connotazione e denominazione. Ha conservato gli alberi, ma ha in gran parte perso la dedizione albero-caduto.

PRESCRIZIONI DI PIANO OPERATIVO	
DESTINAZIONI D'USO COMPATIBILI	
Destinazione attuale	
TIPI DI INTERVENTO	
Manutenzione ordinaria, manutenzione straordinaria	
MODALITA' ATTUATIVE	
Intervento edilizio diretto	
PRESCRIZIONI PROGETTUALI	
Sono consentiti i soli interventi volti al mantenimento ed alla valorizzazione del manufatto.
