PIANO OPERATIVO COMUNALE

INDAGINI GEOLOGICO-TECNICHE

Tav. 2.c

Carta geomorfologica

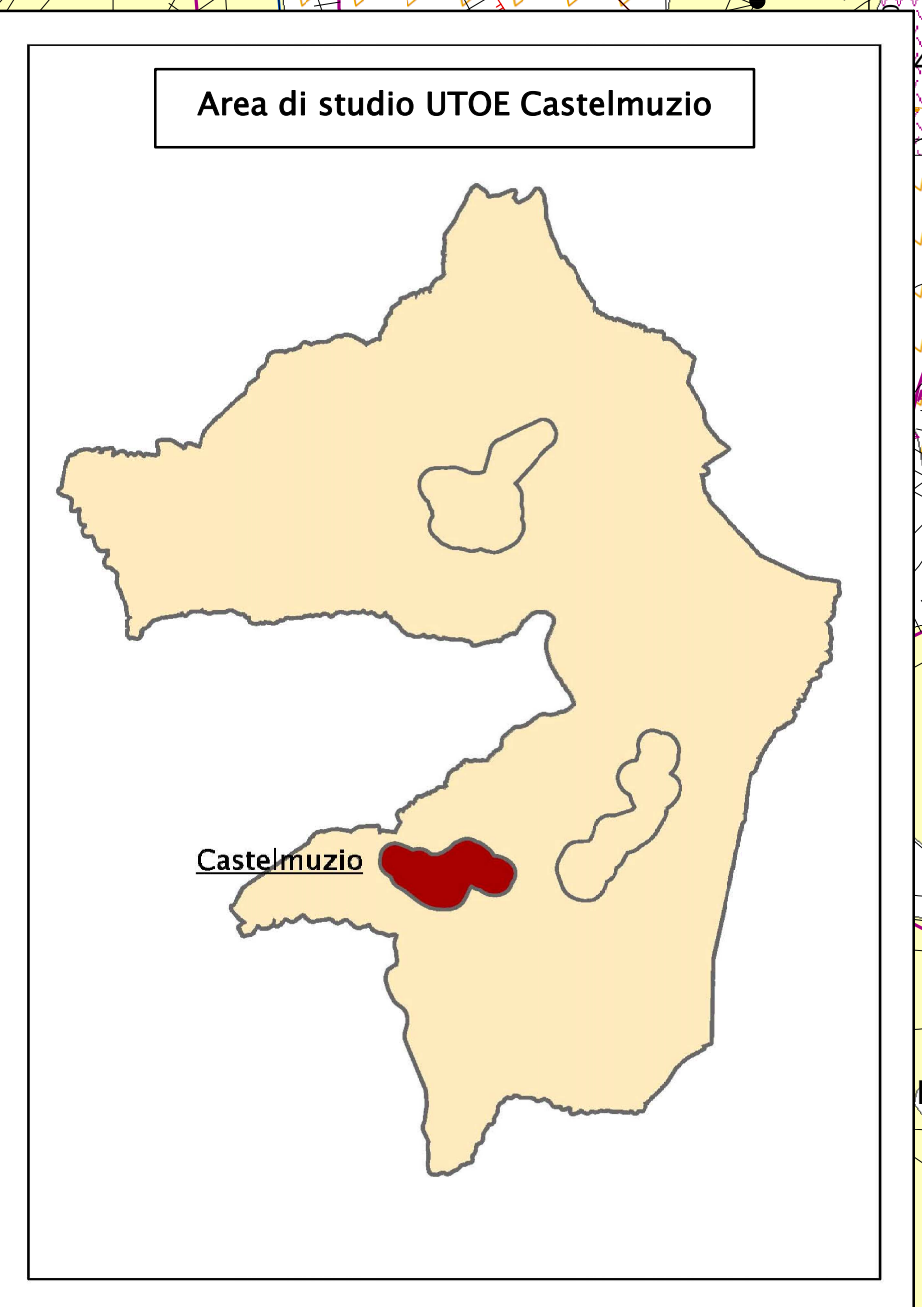
UTOE Castelmuzio

Scala 1:2.000
